**Accident** survenu au PIPER - PA46 - 350P  
immatriculé **F-HYGA**  
le 6 août 2021  
à Courchevel (73)

Heure	11 h 44 <sup>1</sup>
Exploitant	Privé
Nature du vol	Navigation
Personnes à bord	Pilote et deux passagers
Conséquences et dommages	Un passager décédé, avion détruit

**Approche basse, collision avec un talus en contrebas du  
seuil de piste, incendie**

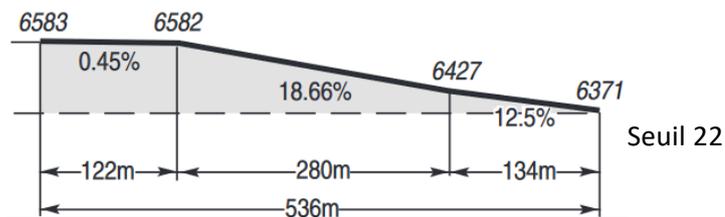
Figure 1 : profil longitudinal de la piste 04/22 de Courchevel extrait de la carte VAC (Source : SIA)

L'altiport de Courchevel est un aérodrome à usage restreint. Il comporte une piste orientée 22/04 d'une longueur de 536 m, dont le seuil de piste 22 se situe à 6 371 ft et dont le profil est représenté ci-dessous :

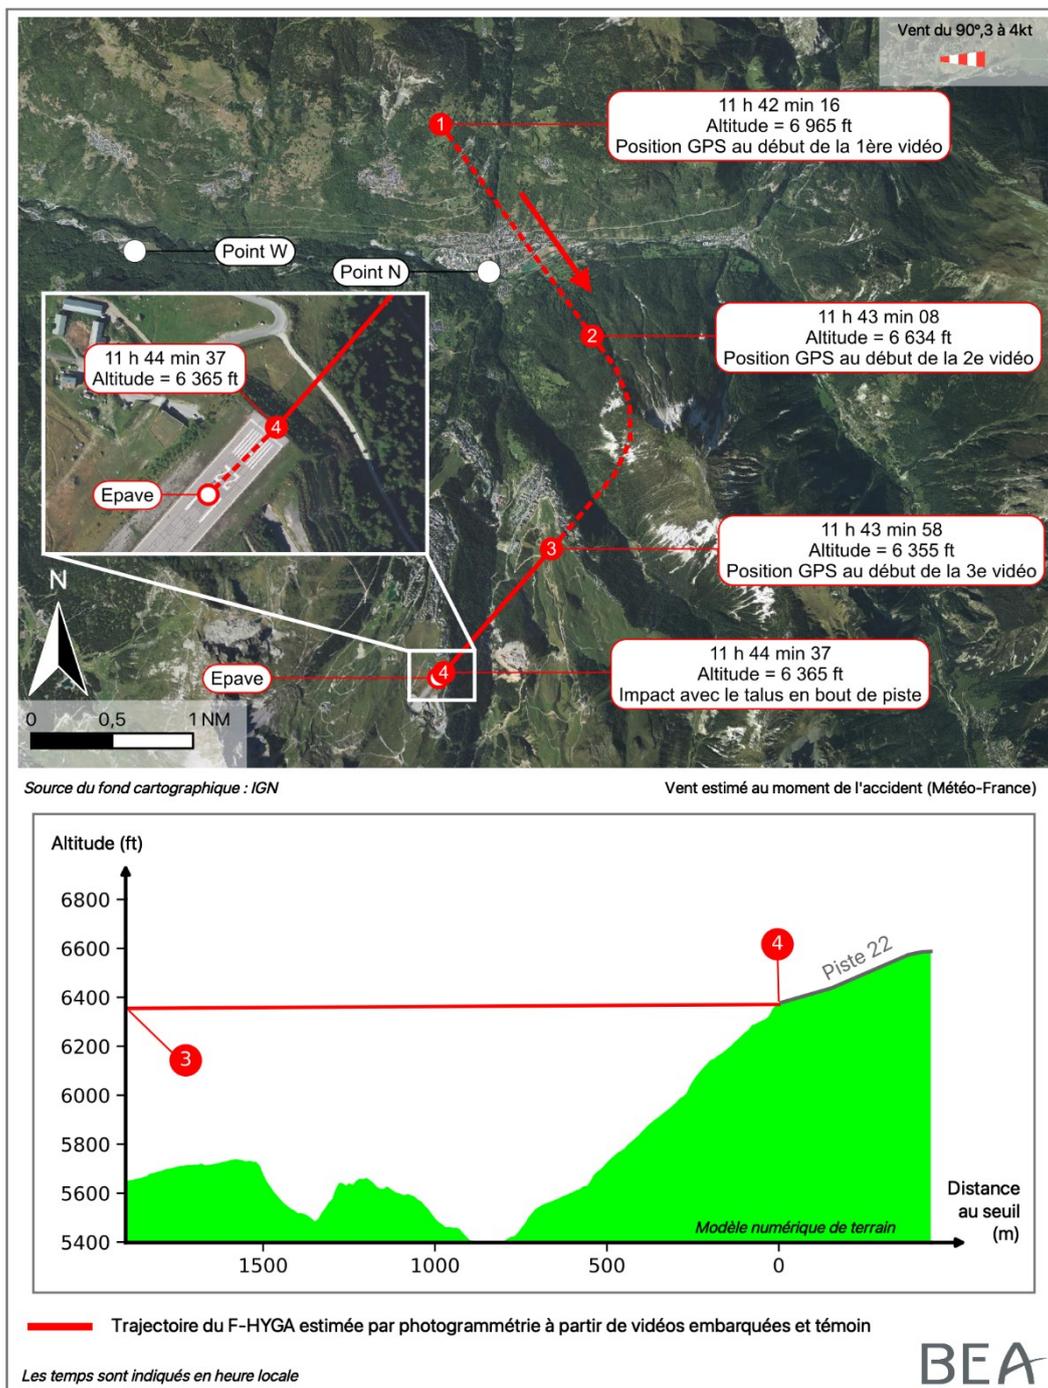
Figure 3 : trajectoire estimée de la fin du vol

Un cheminement de l'avion a pu être établi à partir de points de passage déterminés à partir des métadonnées GPS du téléphone portable du passager arrière disponibles au début des trois vidéos (voir **Figure 3**, points ①, ②, ③). Une analyse par photogrammétrie de la dernière vidéo prise par le passager a permis d'obtenir une trajectoire plus précise de la fin de l'approche finale jusqu'à la collision (voir **Figure 3**, entre les points ③ et ④). De plus cette vidéo permet de visualiser l'écran du Garmin 1000 situé au centre du tableau de bord.

- depuis le point N jusqu'au dernier virage, la trajectoire d'approche était légèrement décalée au nord de la trajectoire décrite sur la carte VAC ;
- le pilote a effectué le dernier virage à une altitude inférieure à 6 635 ft ;
- en finale, l'avion était dans l'axe de piste ;
- à 11 h 43 min 58 (voir **Figure 3**, point 3), soit environ quarante secondes avant la collision avec le talus, l'avion était à une altitude de 6 355 ft et à une distance d'environ 1 900 m du seuil de piste. La vitesse sol était de 93 kt ;

- le pilote a ensuite maintenu un palier jusqu'à la collision avec le talus ;
- entre 11 h 44 min 15 et 11 h 44 min 32, la vitesse sol a diminué de 90 kt à 78<sup>2</sup> kt ;
- l'avertisseur de décrochage s'est déclenché lorsque la vitesse sol a atteint 78 kt ;
- le passager a mis la main sur la commande de puissance immédiatement après. Une augmentation du régime moteur est perçue, aussitôt suivie d'une diminution du régime moteur puis de la collision avec le talus. Cette dernière se produit à 11 h 44 min 37 (voir **Figure 3**, point 4).
