Accident survenu à l'avion SOCATA - TB20
immatriculé **F-GDNU**
le 22 mai 2023
à Langogne-Lespéron (07)

Accélération insuffisante lors du décollage, tentative de décollage, sortie longitudinale de piste

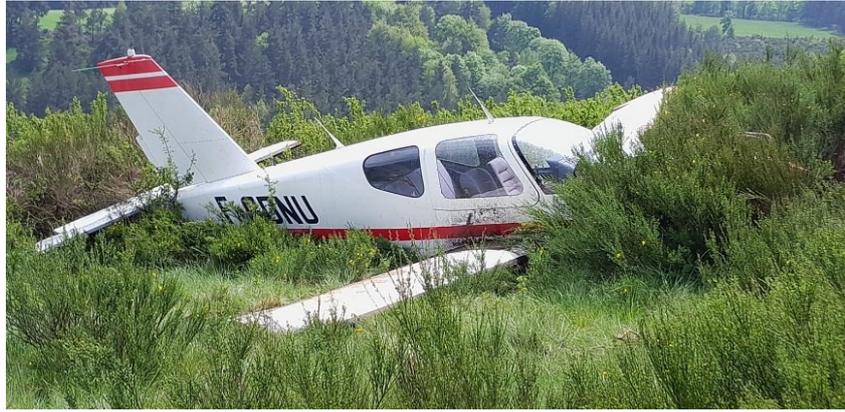
L'avion est immobilisé dans des bosquets d'environ un mètre de hauteur. Les trois trains d'atterrissage sont rompus. Les volets sont en position rentrés.

Figure 1 : photo du F-GDNU après l'accident (Source : aéroclub local)

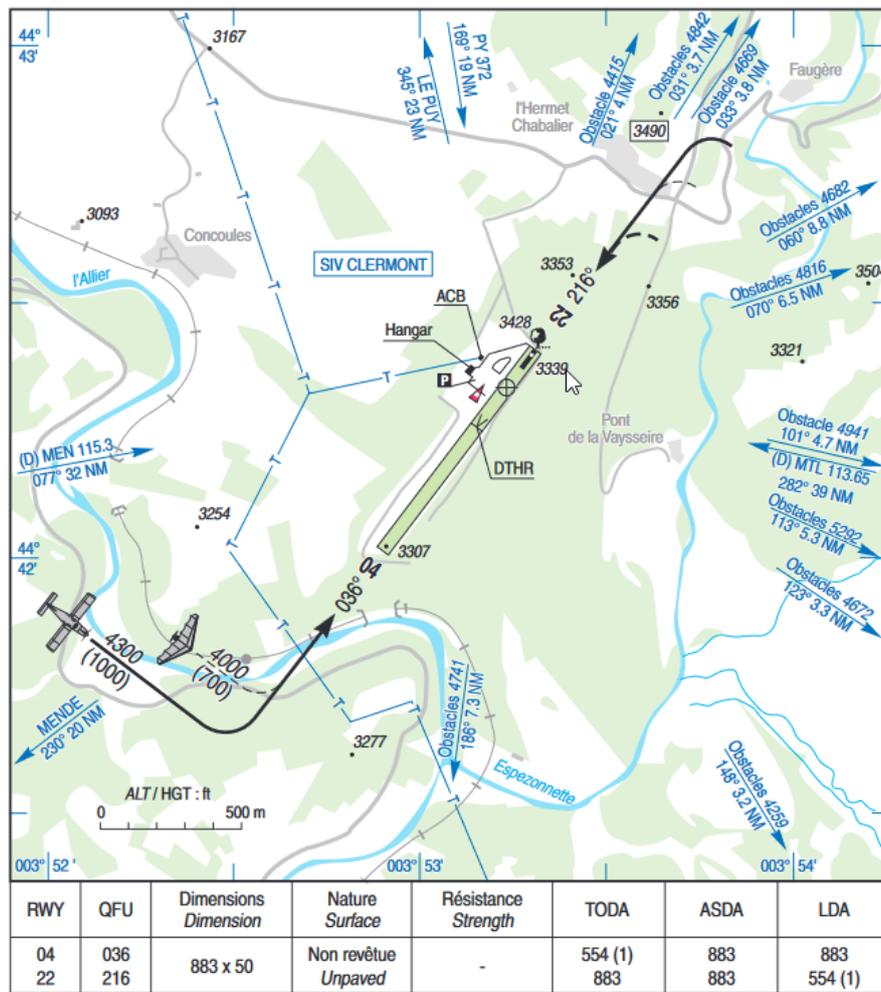
Figure 2 : extrait de la carte VAC de l'aérodrome de Langogne-Lespéron
(Source : SIA)

La carte VAC indique que concernant les avions, l'utilisation de l'aérodrome est restreinte aux avions basés, aux pilotes titulaires d'une qualification de vol en montagne, ou ayant préalablement reconnu la plate-forme avec un instructeur et avoir utilisé l'aérodrome en tant que commandant de bord dans les 12 derniers mois.
