Accident survenu à l'avion ROBIN - DR400 - 140B
immatriculé **HB-KBX**
le 8 juillet 2022
à Culoz (01)

Arrêt du moteur en vol, atterrissage forcé et basculement sur le dos

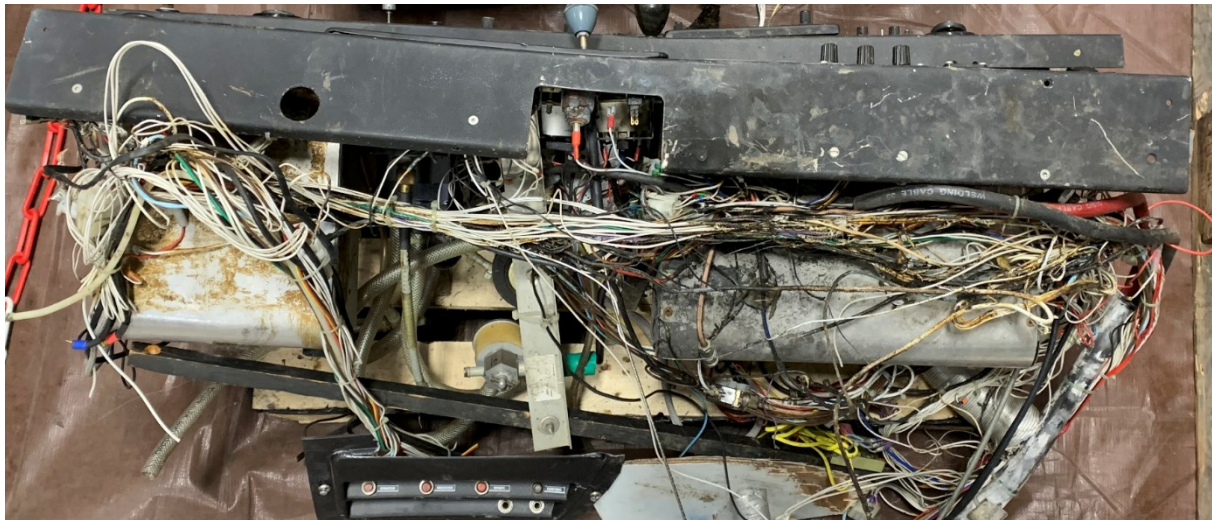
L'examen de la planche de bord de l'avion, réalisé au BEA, a révélé des traces d'échauffement important et de fusion des gaines du faisceau électrique sur toute la partie située derrière le bas de la planche de bord (voir *Figure 1*). Ces traces indiquent l'apparition d'une surintensité dans le système électrique de l'avion. Aucune autre trace d'échauffement n'a été identifiée sur l'épave.

Les coulures du plastique fondu des gaines des câbles électriques étaient orientées vers le bas de la planche de bord. L'avion s'étant retourné sur le dos après la collision avec le sol, cette orientation montre que la surintensité est apparue en vol. Son origine exacte n'a pu être déterminée.

Toutefois, l'examen a permis d'établir qu'elle s'est probablement produite sur l'un des câbles reliés au bus électrique principal alimentant l'ensemble des équipements électriques de l'avion. L'état des câbles reliant les magnétos du moteur au sélecteur situé sur la face avant de la planche de bord montre qu'ils ne sont pas à l'origine de la surintensité.

Pendant le vol, la fusion des gaines des câbles des magnétos avec d'autres câbles du faisceau a créé des continuités électriques. En particulier, les câbles des magnétos se sont retrouvés connectés à la masse de l'avion, entraînant la coupure du système d'allumage du moteur puis l'arrêt du moteur.

Figure 1 : arrière de la planche de bord et répartition des traces d'échauffement (Source : BEA)

Lors d'un vol entre Yverdon-les-Bains et Lyon-Bron, l'apparition d'une surintensité dans le système électrique de l'avion a provoqué la fusion des gaines de certains câbles et l'apparition de continuités électriques. En particulier, les câbles des magnétos se sont retrouvés connectés à la masse de l'avion, entraînant la coupure du système d'allumage puis l'arrêt du moteur en vol. Le pilote a procédé à un atterrissage forcé en campagne au cours duquel l'aile droite est entrée en collision avec le sol et l'avion s'est retourné. L'origine de la surintensité ayant conduit à l'échauffement de certains câbles électriques derrière la planche de bord n'a pu être déterminée.
