**Rentrée dissymétrique des volets après décollage,
atterrissage d'urgence**

Aéronef	Avion MCR 4S immatriculé F-PDPE
Date et heure	16 février 2013 vers 17 h 40 ⁽¹⁾
Exploitant	Club
Lieu	Aérodrome de Dieppe Saint-Aubin (76)
Nature du vol	Aviation générale
Personnes à bord	Pilote et deux passagers
Conséquences et dommages	Aéronef légèrement endommagé

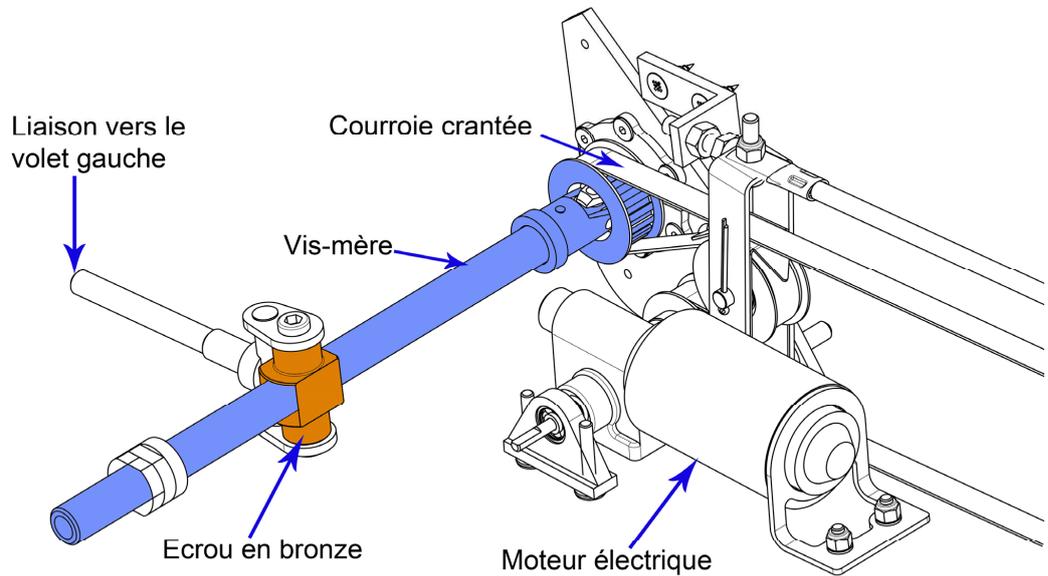
Figure 1 - système de commande du volet gauche

Le déplacement des volets se fait au travers d'un système à commande électromécanique. Chaque volet est relié à un écrou en bronze. La rotation d'une vis-mère provoque la translation de l'écrou en bronze qui entraîne avec lui le volet. Des butées électriques limitent les débattements de l'ensemble. Le déplacement des volets est symétrique et synchronisé.

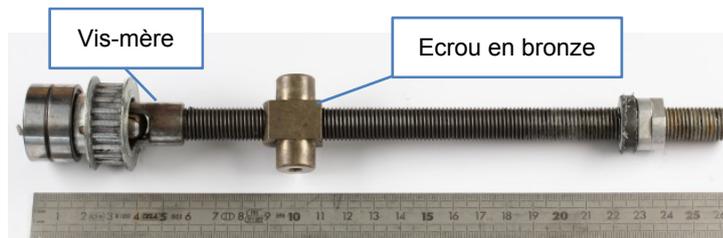
Figure 2 - exemple d'une liaison vis-mère / écrou en bronze

Le filetage intérieur de l'écrou en bronze du volet gauche est usé. L'écrou coulisse librement le long de la vis-mère.

La liaison « vis-mère / écrou en bronze » du volet gauche ne remplit plus ses fonctions de guidage et de maintien en position du volet.

Le filetage intérieur de l'écrou en bronze du volet droit présente aussi des traces d'usure excessive. Cependant cet écrou est toujours solidaire de la vis-mère. La continuité de la commande du volet droit est assurée.

L'ensemble douille-insert/vis-mère a pour fonction de déplacer et de guider le chariot mobile. Le constructeur du kit a choisi d'utiliser une tige filetée avec un profil ISO pour accomplir ces fonctions alors que ce profil est plus particulièrement adapté aux techniques d'assemblages vissés.

La rentrée dissymétrique des volets est due à la rupture de la commande du volet gauche. Cette rupture est consécutive à une maintenance inadaptée qui n'a pas permis de détecter l'usure et le jeu axial excessif de la liaison « vis-mère / écrou en bronze » du système de commande des volets.

- rappeler aux propriétaires l'importance de vérifier le jeu axial toutes les 50 heures conformément au manuel d'entretien ;
- diminuer la tolérance du jeu axial d'une valeur de 0,5 mm à 0,2 mm ;
- proposer une méthode de mesure de ce jeu ;
- fixer une limite de vie de l'écrou en bronze à 300 heures ou 3 ans.

- **la DGAC attire l'attention des propriétaires des aéronefs dont les commandes de vol sont équipées d'une liaison de type « vis-mère / écrou en bronze », ainsi que de toutes les autorités de l'aviation civile dont les usagers sont susceptibles d'exploiter ce type d'aéronef, sur ces événements, sur la sensibilité à l'usure de ces assemblages « vis-mère / écrou en bronze » et sur la difficulté à détecter cette usure par inspection. [Recommandation FRAN-2016-044]**
