Accident du Dyn'aero MCR01 ULC identifié 21ABU

survenu le 24 février 2018
à Trignac (44)

Sortie dissymétrique des volets en finale, perte de contrôle et collision avec le sol

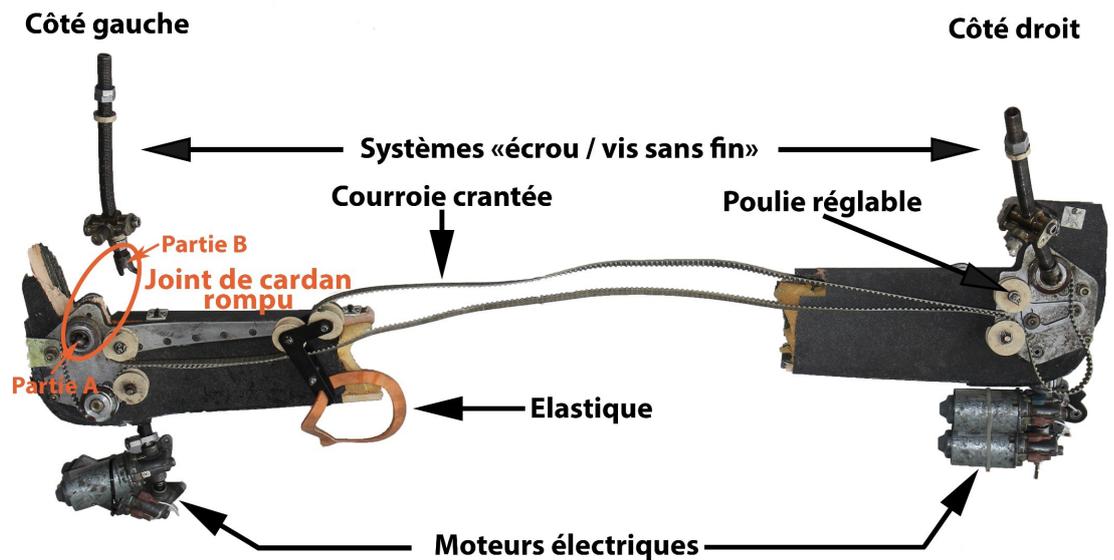
Figure 1: Système de commande des volets prélevés pour examen au laboratoire matériaux et analyse de défaillance du BEA

Les deux vis sans fin ont été retrouvées fléchies. La position des écrous sur ces vis permet d'indiquer que les volets droit et gauche étaient dans une position dissymétrique lors de l'impact de l'aéronef avec le sol. Le volet droit était en position 1/3 sorti alors que le volet gauche était en position rentré.

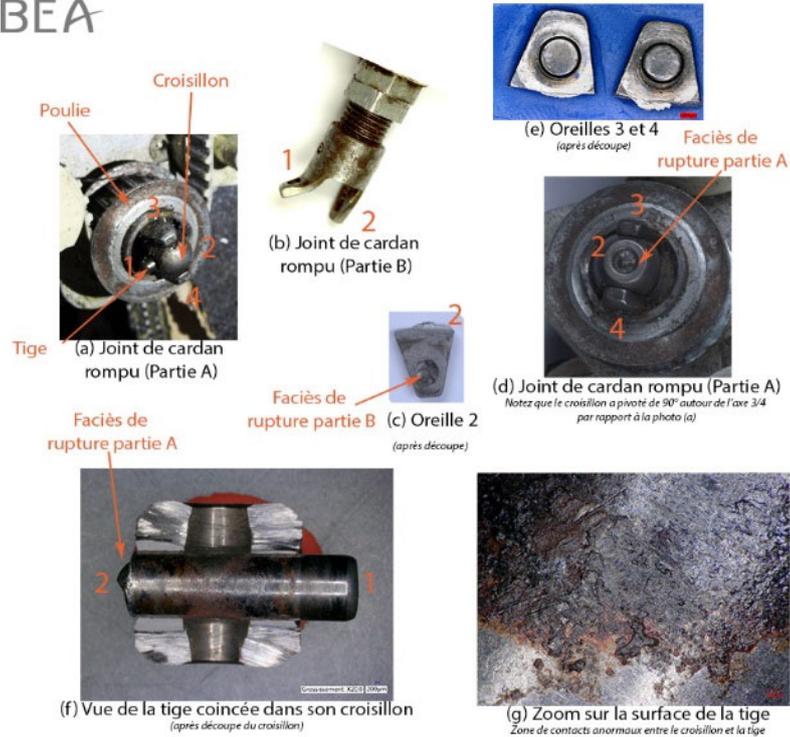
Côté gauche de l'aéronef, les examens de la tige du joint de cardan ont montré qu'elle s'est probablement rompue en fatigue sous des efforts de torsion alternés qui ont été introduits par le blocage de la tige dans son croisillon⁽⁶⁾. Ce blocage est dû à des frottements anormaux (problème de lubrification, pollution, etc.) entre ces deux pièces et l'impossibilité du système à évacuer les débris d'usure ainsi générés (voir Figure 2). Une coupe métallographique longitudinale a mis en évidence que la rupture en fatigue a eu lieu dans une zone affectée thermiquement (ZAT). La tige est en effet encastrée dans son oreille par un processus de soudage.

Le profil intergranulaire de certaines des fissures observées côté droit et de certaines zones du faciès de rupture observé côté gauche peut indiquer la présence de fissures dès la fabrication des joints de cardan générées lors du processus de soudage.

Figure 2 : Examen du joint de cardan côté gauche

À la suite de cet accident, la société SE Aviation a publié une mise à jour du manuel de maintenance accompagnée d'un bulletin de service demandant une vérification des cardans de la commande de volets toutes les 50 h pour tous les MCR concernés. La DGAC a publié un bulletin d'information relatif à cet accident pour informer les propriétaires des changements apportés par SE Aviation⁽¹¹⁾.

SE Aviation propose par ailleurs un remplacement du système de commande de volets par un dispositif plus robuste.

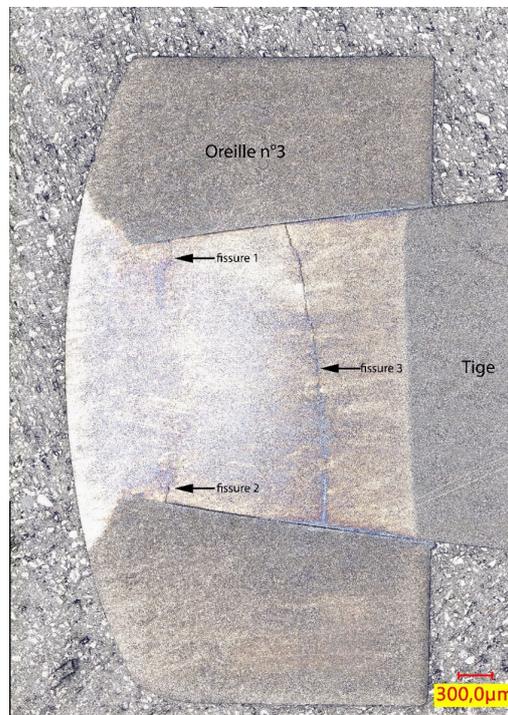
Côté droit de l'aéronef, la tige du joint de cardan montre des légères traces d'usures et est toujours libre en rotation au sein de son croisillon. Une coupe métallographique longitudinale (voir Figure 3) de la tige a mis en évidence la présence de fissures dans la ZAT par la soudure.

Figure 3 : Coupe métallographique longitudinale de la tige côté droit après attaque au Nital 4 %
 Notez la présence de fissures dans la ZAT
