Accident de l'ULM VL3 B
identifié **80AFQ**
survenu le 21 février 2019
à Port-le-Grand (80)

Pénétration dans une entrée maritime peu après le décollage, demi-tour, vol à très basse hauteur, collision avec les arbres

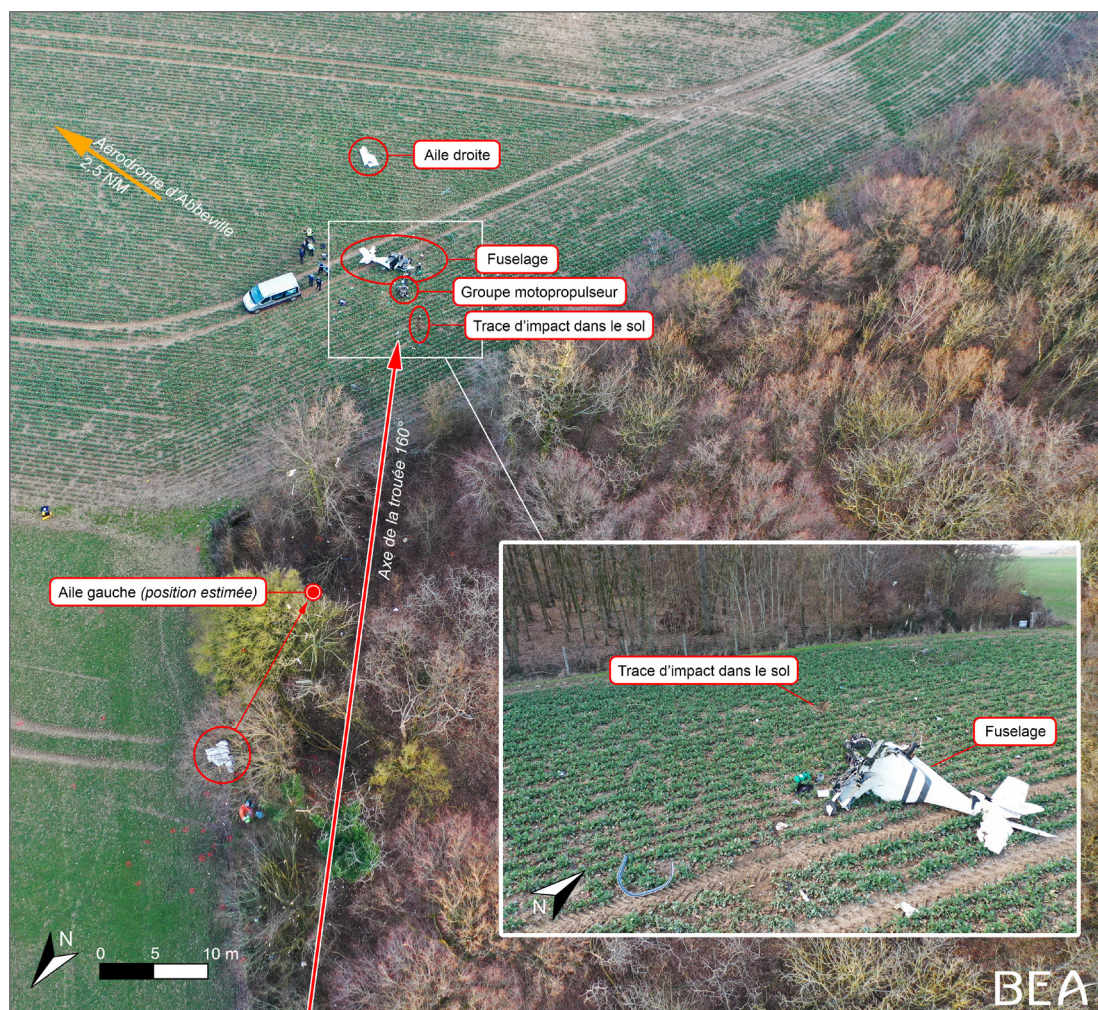
Figure 1 : site de l'accident

Des traces de passage de l'ULM dans la végétation sont observées dans le bois. De nombreuses branches sont rompues et des débris de l'aéronef sont dispersés au sol et dans les arbres.

La pénétration de l'aéronef dans les arbres a laissé une trouée d'une soixantaine de mètres selon un axe orienté au 160° environ.

Dans le bois, les branches ont été cassées à une hauteur de 15 m environ selon une trajectoire sensiblement horizontale.

Des dommages importants, témoignent d'une énergie significative lors de l'impact de l'aéronef avec la végétation puis avec le sol.

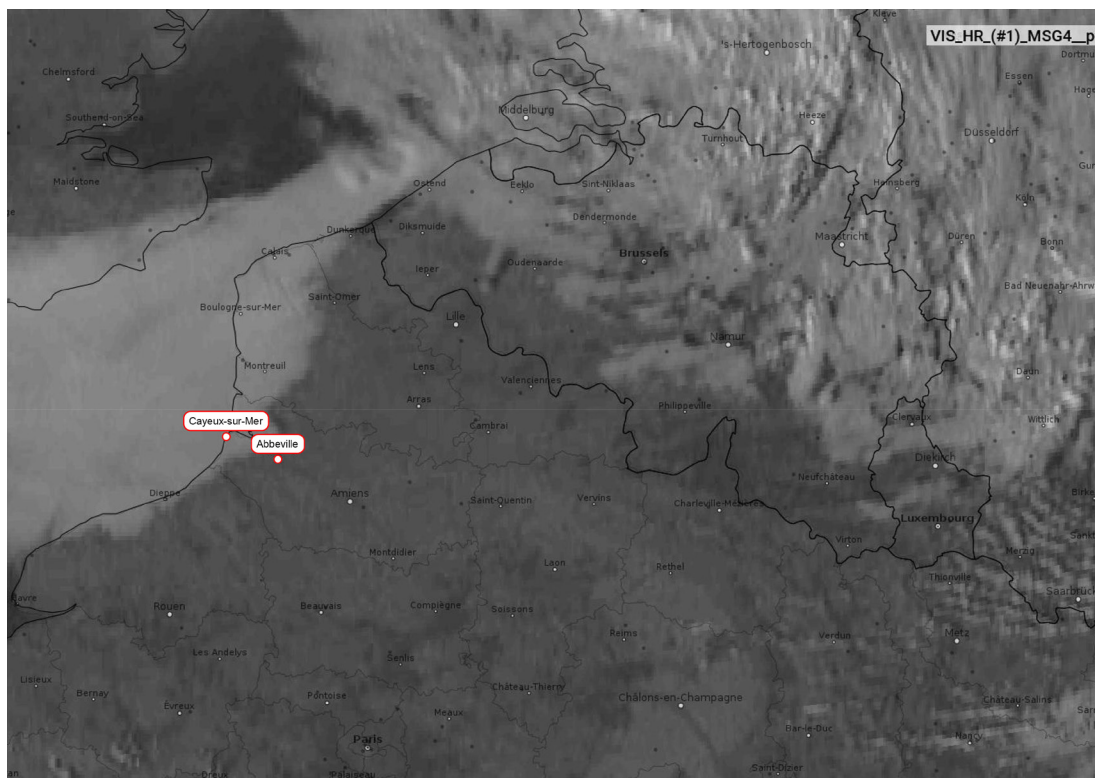
Figure 2 : image satellite - 21 février 2019 à 16h30

L'analyse des images satellites montre qu'à partir de 15 h 00, l'entrée maritime progresse le long de la Somme, en direction d'Abbeville qu'elle atteint peu avant 17 h 00. Ce phénomène d'entrée maritime se caractérise par une forte augmentation de l'humidité de basse couche, une baisse des températures et une chute brutale des visibilités et des plafonds.

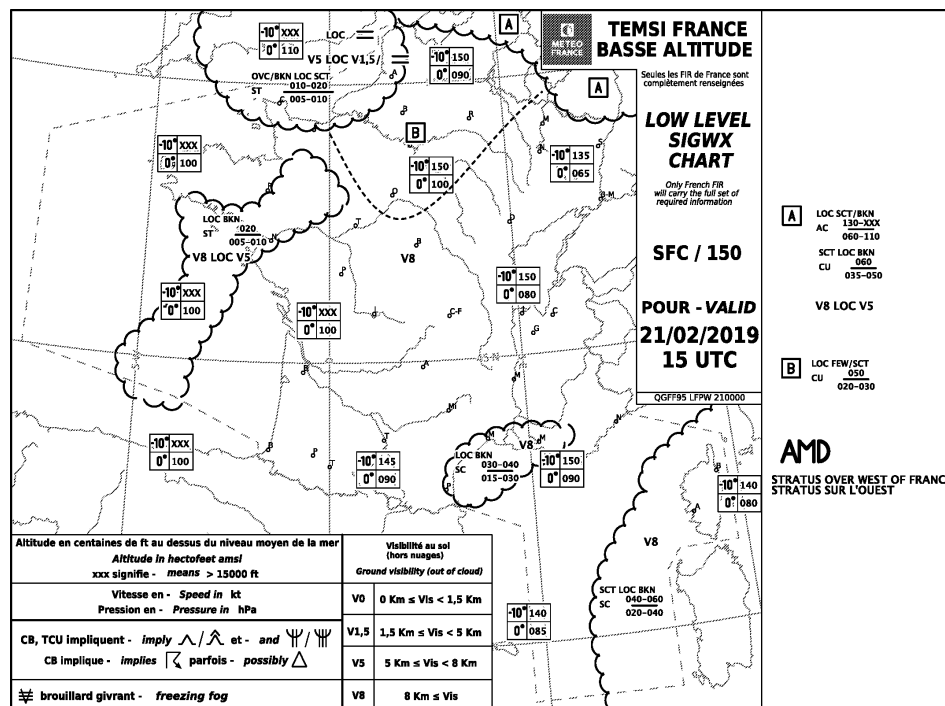
Figure 3 : carte TEMSI France valable le 21 février 2019 à 16 h 00 locale

La carte TEMSI France de 15 h 00 UTC (16 h 00 locale) était disponible à 15 h 00 locale. Elle mentionnait sur le secteur des brumes et des plafonds à une altitude de 500 ft à 1 000 ft, c'est-à-dire à une hauteur moyenne de 335 ft à 835 ft compte tenu d'une altitude moyenne de 165 ft sur le secteur.

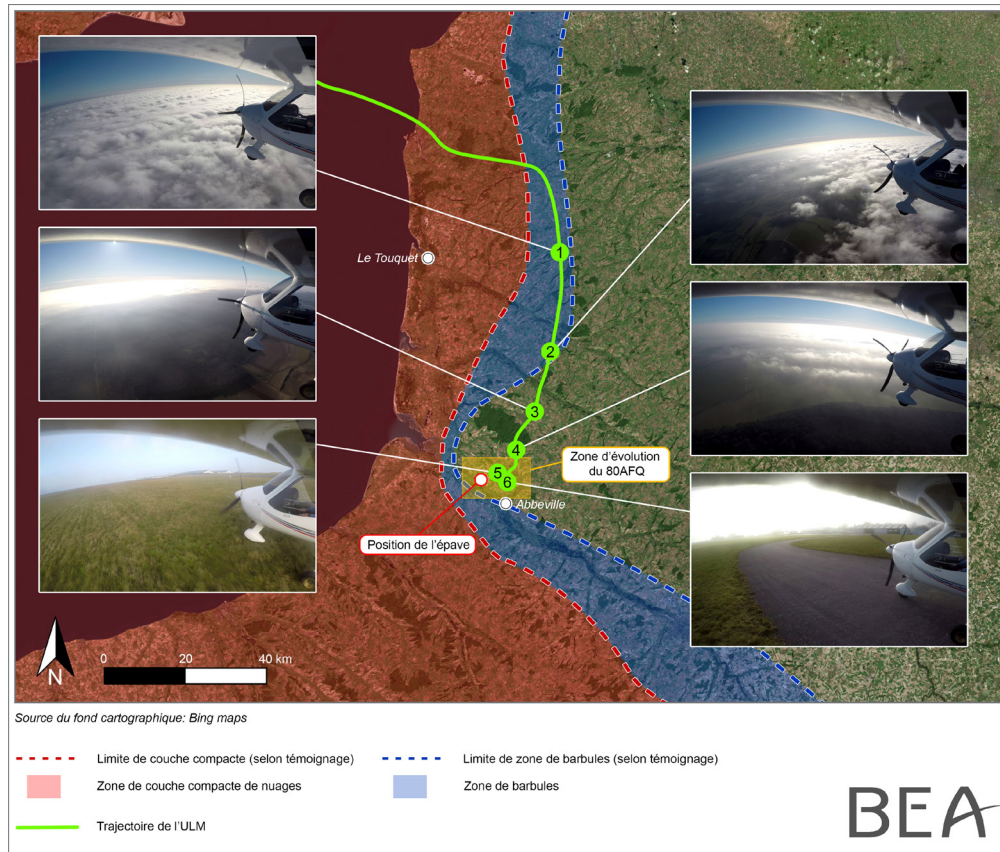
Figure 4 : superposition de la trajectoire de l'ULM anglais sur l'étendue estimée de l'entrée maritime

- ❑ Lorsque que le pilote passe à 20 NM environ du travers est du Touquet (point 1), il survole une couche compacte, l'entrée maritime est présente. Il est possible de distinguer une trouée au loin, dans le secteur d'Abbeville.
- ❑ Au passage d'Aubin St Vaast (point 2), la couche se morcèle. Le pilote franchit la limite est de l'entrée maritime.
- ❑ Le pilote survole Crécy-en Ponthieu (point 3), il n'y a plus de couche nuageuse.
- ❑ Survol de Canchy (point 4). L'ULM est à 3 NM en finale pour la piste 20.
- ❑ Après avoir effectué une baïonnette en courte finale sur la piste 20 (point 5), l'ULM atterrit en piste 02. L'ULM 80AFQ vient de décoller.
- ❑ L'ULM anglais roule vers le parking, le brouillard commence à envahir l'aérodrome (point 6).

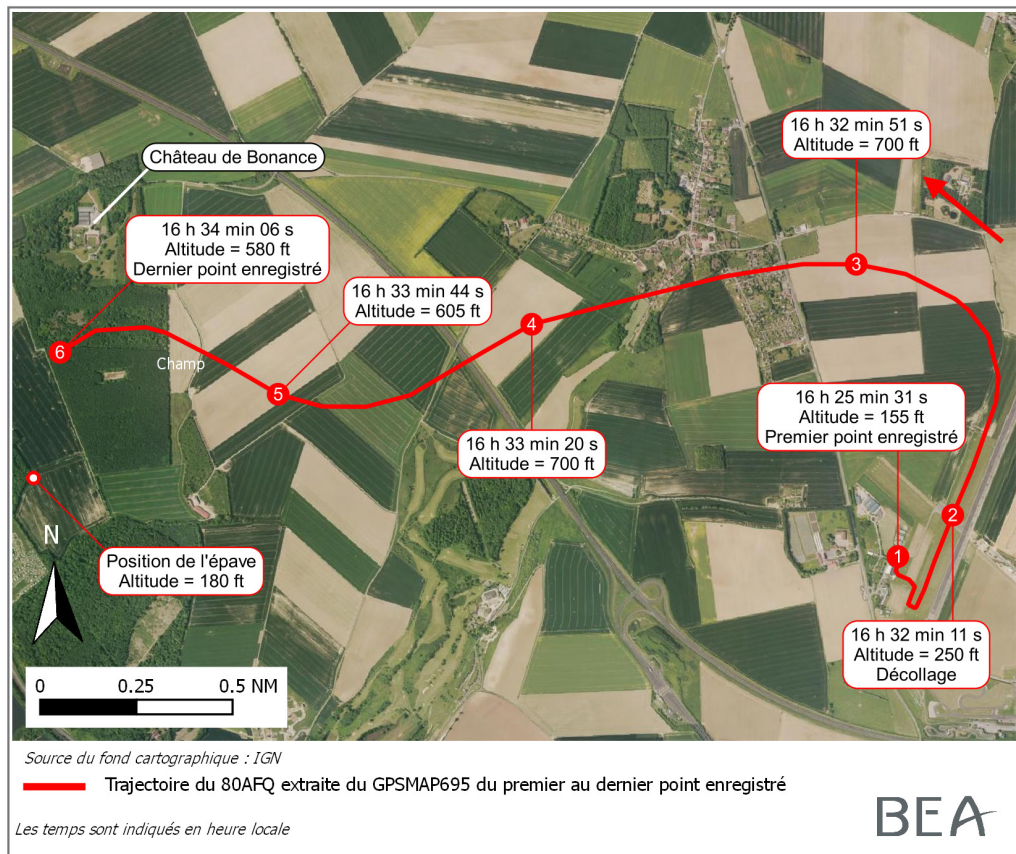
Figure 5 : trajectoire du 80AFQ

Les vingt dernières secondes du vol sont manquantes en raison de la technologie du GPSMAP695 qui utilise une mémoire tampon volatile avant l'enregistrement des données validées en mémoire non volatile.

Le pilote est alors rapidement confronté au corps même de l'entrée maritime : nuages bas, stratus, visibilité réduite. Le pilote a probablement arrêté sa montée à une altitude de 700 ft soit une hauteur d'environ 550 ft pour conserver les références visuelles et la vue du sol. Il est alors probable que la masse brumeuse se densifie.

À 16h 33 min 20, après vingt-neuf secondes de palier à une altitude de 700 ft, le pilote commence à descendre. Il a toujours une route vers l'ouest. Il vient alors de passer le début de la branche vent arrière pour la piste 02.

Vingt-cinq secondes après le début de descente, le pilote entame un demi-tour tout en continuant à descendre. Son intention est vraisemblablement de rejoindre l'aérodrome en restant en vue du sol. Il évolue alors très certainement dans la brume, avec le soleil de face pendant une grande partie du virage. Dans le but probable de rester en vue du sol, il continue à descendre jusqu'à faible hauteur. Dans ces conditions il ne voit pas les obstacles devant lui et heurte les arbres à une hauteur de 15 m en vol quasiment horizontal.
