Accident des avions GRUMMAN - G164 immatriculés F-GHNP et F-GFBJ

survenu le 24 avril 2020
à Saint-Pierre-la-Mer (11)

Vol par conditions météorologiques dégradées, atterrissage forcé sur une plage, basculement sur le dos

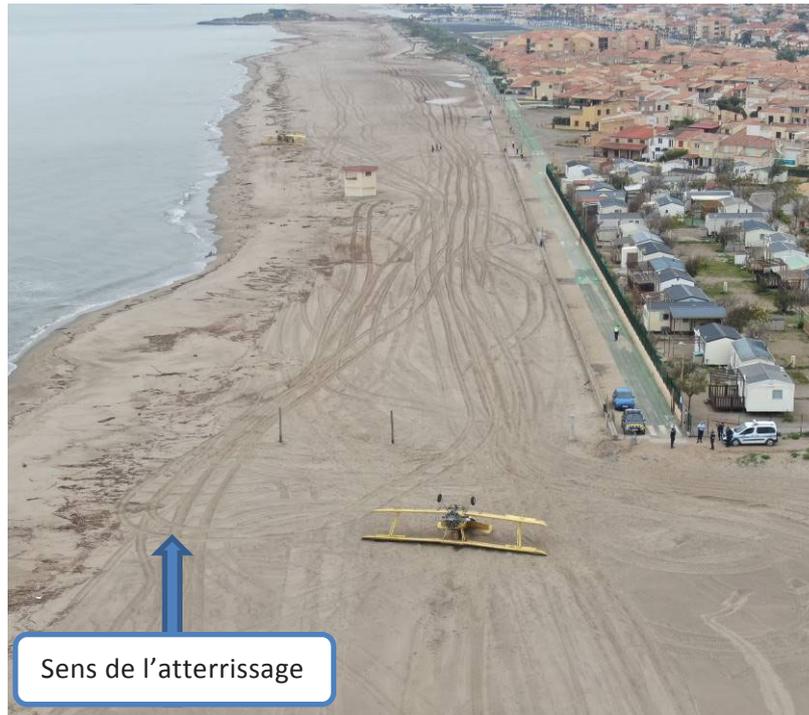
À 08 h 45, jugeant les conditions propices, ils décollent. Les deux avions évoluent en formation à une altitude d'environ 500 ft, en suivant le trait de côte. Le pilote du F-GHNP, chef de la formation, constate une dégradation des conditions météorologiques et descend pour passer sous les nuages. La base des nuages ainsi que la visibilité continuent de baisser. Comme les avions ne sont pas équipés d'horizon artificiel, les pilotes n'envisagent pas le demi-tour et décident d'interrompre le vol. Ils larguent leur réservoir d'épandage avant l'atterrissage sur la plage. L'un des pilotes précise qu'il n'y avait pas 100 m de visibilité. Le F-GHNP roule environ 50 m dans du sable mou, passe en pylône puis sur le dos. Le pilote, qui n'est pas encore sorti de l'avion, entend le F-GFBJ le survoler et se poser un peu plus loin. Lors du roulement à l'atterrissage, ce dernier percute des poteaux en bois et termine sa course sur la gauche d'un poste de secours maçonné que le pilote n'avait pas détecté. L'avion passe en pylône puis sur le dos après avoir heurté un rondin de bois qui a arraché le train principal droit.

Photo prise trois heures après l'atterrissage sur la plage
