**Accident** de l'ULM autogire ELA07  
identifié **27ADO**  
survenu le 30 mai 2018  
à Marcilly-sur-Eure (27)

**Heurt de la cime des arbres,  
collision avec le sol, de nuit**

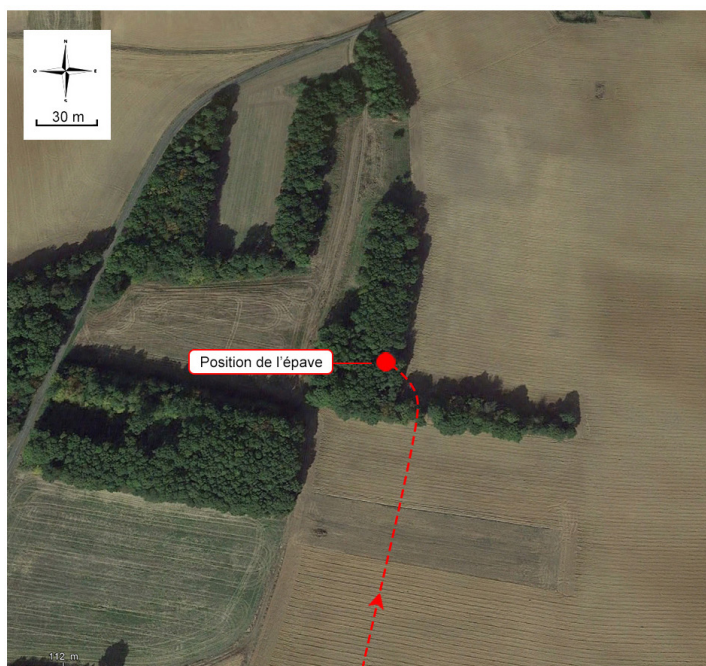
Figure 1 : site de l'accident

L'aéronef a été retrouvé dans un bois à la lisière d'un champ.

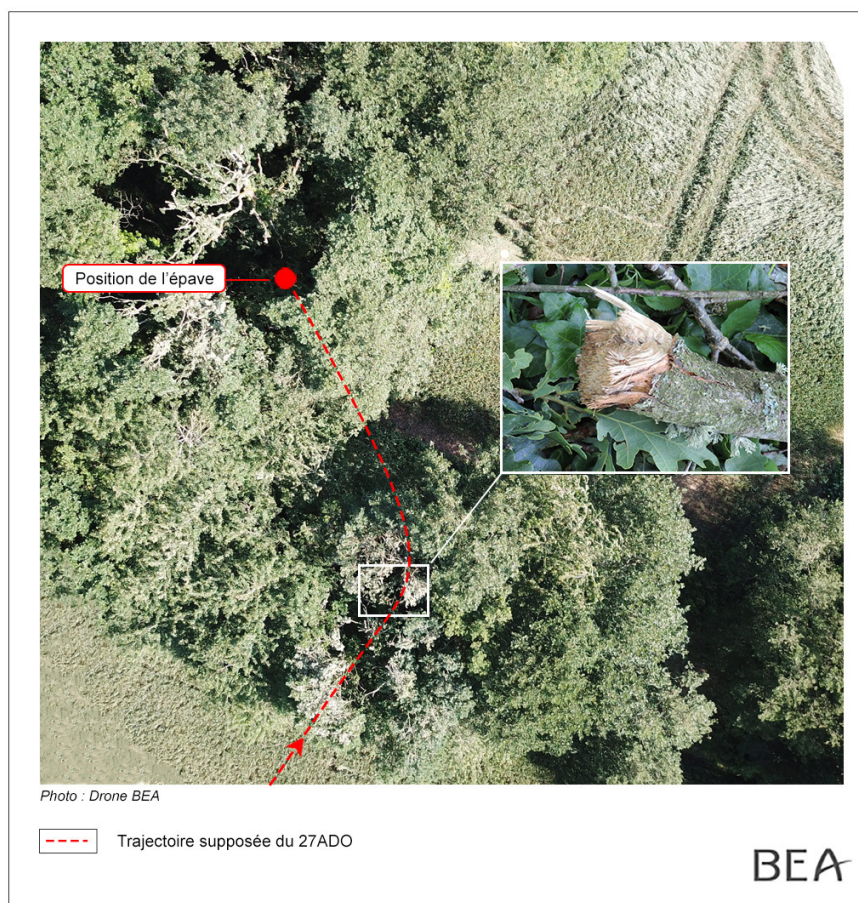
Figure 2 : branches sectionnées

De nombreuses branches sont retrouvées sectionnées à une vingtaine de mètres du site principal et ont permis d'estimer la trajectoire finale de l'ULM au moment du heurt de la végétation.

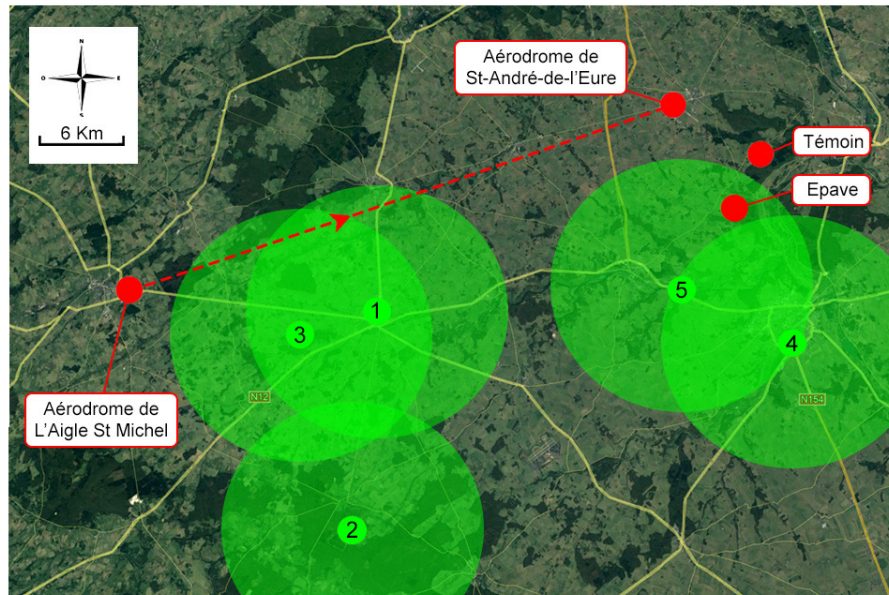
Figure 3 : relais téléphoniques activés par le téléphone du pilote

En identifiant les antennes relais ayant procédé aux transmissions et en connaissant leur portée effective, il a ainsi été possible de délimiter des zones où est passé le téléphone, ainsi que l'ordre dans lequel ces zones ont été traversées (voir figure 3). La figure 3 indique également la trajectoire supposée de ULM pendulaire.

On peut ainsi constater que le pilote n'a vraisemblablement pas emprunté la route directe entre le terrain de départ et celui de destination. Il s'est de plus écarté des axes routiers principaux pouvant constituer des repères au sol visibles (en jaune sur la carte ci-dessus).

Plusieurs personnes présentes sur l'aérodrome de L'Aigle lors du départ du 27ADO rapportent que le pilote aurait décollé vers 22 h 00 avec l'intention de suivre la route nationale N12 (entre les points 1 et 5 sur la figure 3), au sud de la route directe vers Saint André de l'Eure.
