## Collision avec le relief par conditions météorologiques défavorables au vol VFR, de nuit

<b>Aéronef</b>	Avion Robin DR400-140 immatriculé F-GAHG
<b>Date et heure</b>	4 décembre 2015 à 17 h 20 <sup>(1)</sup>
<b>Exploitant</b>	Club
<b>Lieu</b>	La Bresse (88)
<b>Nature du vol</b>	Aviation générale, convenance personnelle, voyage
<b>Personnes à bord</b>	Pilote et un passager
<b>Conséquences et dommages</b>	Occupants décédés, avion détruit

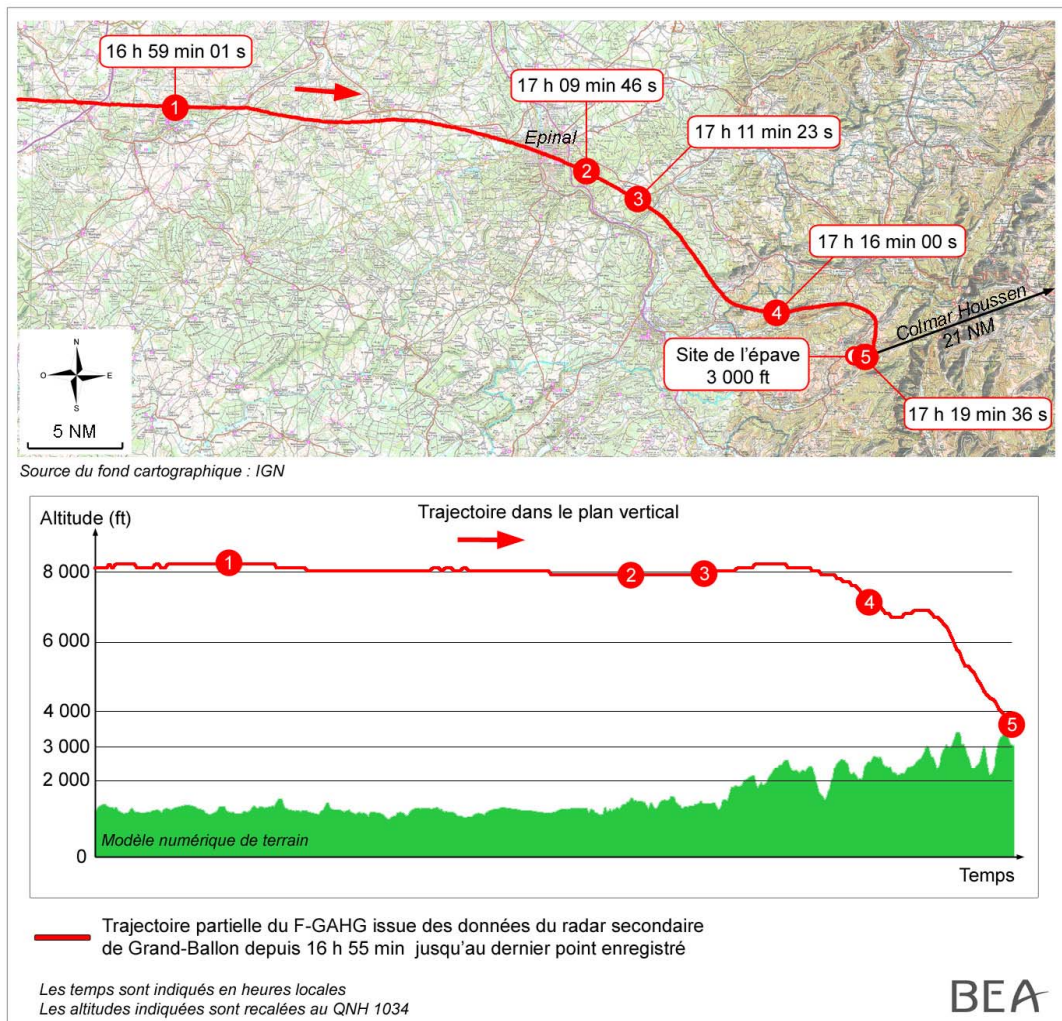
Le pilote décolle avec un passager de l'aérodrome de Chavenay (78) à 15 h 27 pour un vol à destination de Colmar Houssen (68), sous plan de vol VFR. Après avoir quitté la fréquence de Chavenay, il contacte le service d'information de vol (SIV) de Seine à 15 h 35, puis l'approche de Saint-Dizier une heure plus tard. À 16 h 46, en croisière au FL75, le pilote contacte le SIV de Bâle, auquel il demande « *la dernière météo à Colmar Houssen* ». Le contrôleur lui fournit le METAR de 15 h 00 UTC qui indique un ciel couvert à 3 400 ft. Le pilote poursuit son vol et établit le contact avec le SIV Strasbourg vers 16 h 59 <sup>①</sup>. Il annonce alors qu'il veut amorcer la descente dès qu'il « *trouve une percée* » <sup>②</sup>. À 17 h 11 le contrôleur lui transmet « *la dernière météo* » fournie par le contrôleur de Colmar qui fait état de nuages fragmentés à 3 300 ft et d'un ciel couvert à 6 800 ft. Il lui indique qu'il y a « *un petit mieux dans le secteur sud est de Colmar* » <sup>③</sup>. Le pilote répond qu'il va donc « *faire un peu cap vers le sud* ». À 17 h 16 <sup>④</sup>, il quitte la fréquence de Strasbourg et recontacte le SIV Bâle. Trois minutes plus tard, le pilote annonce qu'il est passé en conditions IMC <sup>⑤</sup>. L'avion entre en collision avec le relief quelques instants après.
