Accident survenu à l'ULM multiaxes – SUPER GUÉPARD 912 ULS
identifié **12HP**
le samedi 30 septembre 2023
à Dragey-Ronthon (50)

Heure	Vers 20 h 50 ¹
Exploitant	Privé
Nature du vol	Navigation
Personne à bord	Pilote
Conséquences et dommages	Pilote décédé, ULM détruit

Objectif destination, panne de carburant, activation à faible hauteur du parachute de secours, collision avec le sol, de nuit

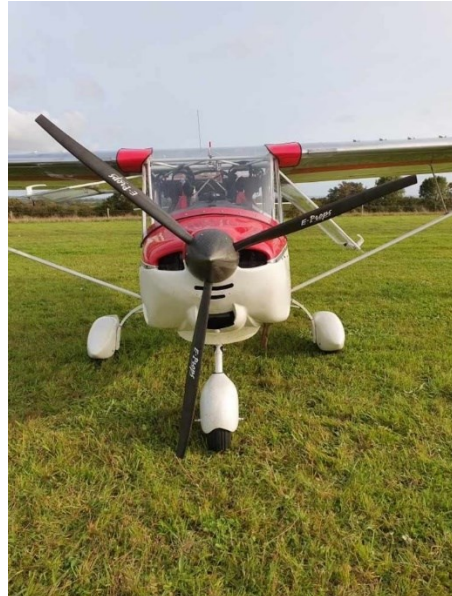
Le lendemain, le pilote décolle vers 8 h 20. Après l'atterrissage à l'aérodrome de Villefranche-de-Rouergue vers 11 h 45, le pilote fait un plein complet des réservoirs de l'ULM avant de retrouver la personne d'Aeroservices contactée la veille. Celle-ci débute la réparation du train d'atterrissage après le déjeuner et constate que le train d'atterrissage principal nécessite également une réparation (voir **Figure 2**).

Figure 2 : photo prise par le pilote après l'atterrissage à la base ULM de Dragey (Source : Aeroservices)

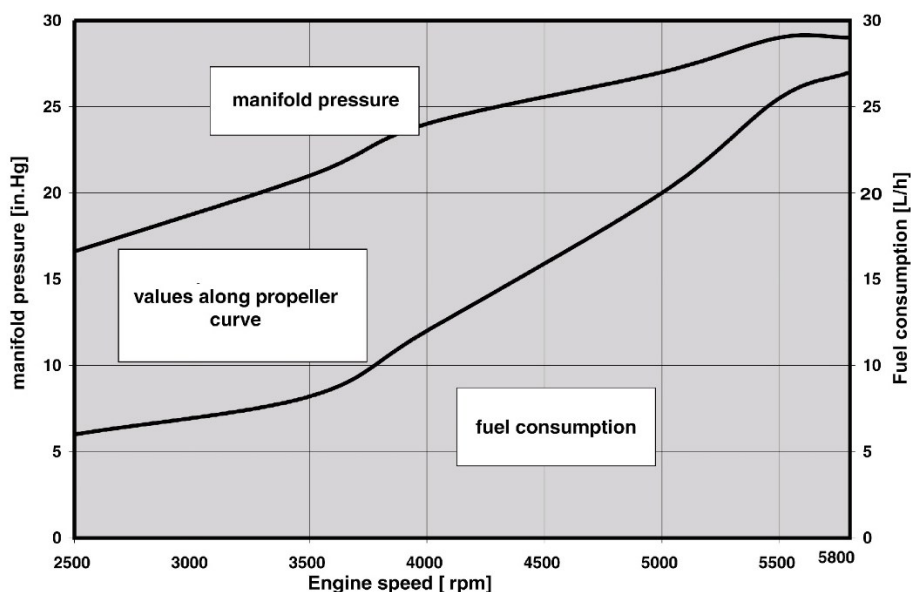
La consommation estimée au cours du vol de l'accident est d'environ 15 l/h à partir des éléments suivants :

Cette estimation est cohérente avec les performances décrites dans le manuel de vol de l'ULM équipé d'un moteur ROTAX 912 ULS (voir **Figure 3**) et dans le manuel d'utilisation du moteur (voir **Figure 4**).

Figure 4 : courbes de performance du moteur ROTAX 912 ULS (Source : ROTAX Operators Manual)

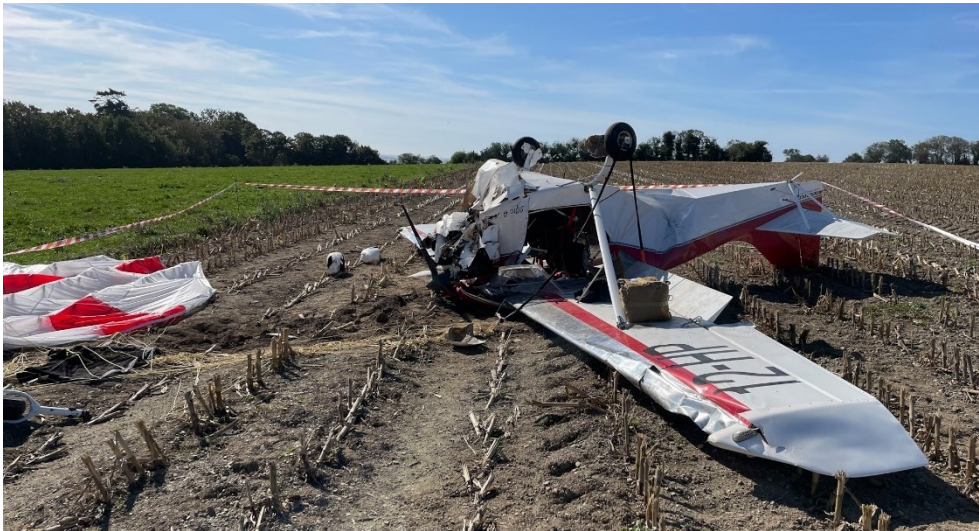
L'ULM repose sur le dos dans un champ de maïs coupé, à environ 750 m au sud de la piste de la base ULM de Dragey, probablement en fin de branche vent arrière main droite pour la piste 04. L'épave de l'ULM est regroupée et orientée selon une route à 250 degrés. L'hélice et la partie avant de la cabine sont fortement endommagées. Les ailes sont en place, l'empennage est très peu endommagé. L'ULM est entré en collision avec le sol avec une assiette à piquer, une inclinaison quasi nulle avant de basculer sur le dos (voir **Figure 5**).

Figure 5 : site et épave (Source : BEA)

Les commandes de vol sont continues et fonctionnelles. Les volets sont en configuration atterrissage. Seule une des trois pales⁵ de l'hélice est rompue, probablement lors de la collision avec le sol. La présence d'un réducteur à limiteur de couple entre le moteur Rotax et l'hélice ne permet pas de statuer sur le niveau de puissance délivrée par le moteur au moment de l'impact avec le sol.

Moins d'un litre de carburant a été retrouvé dans les deux réservoirs de l'ULM. Les traces de fluides au sol sous l'ULM sont limitées et ne témoignent pas d'un écoulement conséquent de carburant. Deux jerricans souples de 20 l chacun étaient présents à bord de l'ULM. Le premier ne contenait aucun carburant (aucune odeur) et il en restait quelques centilitres dans le second.
