**Incident grave** survenu à l'avion SOCATA – RALLYE 180  
immatriculé **F-BVZU**  
le 16 février 2023  
à Bagnères-de-Luchon (31)

Heure	Vers 19 h 35 <sup>1</sup>
Exploitant	Luchon Air Club Moteur
Nature du vol	Convoyage
Personne à bord	Pilote
Conséquences et dommages	Avion légèrement endommagé

## Collision avec des arbres en approche de nuit

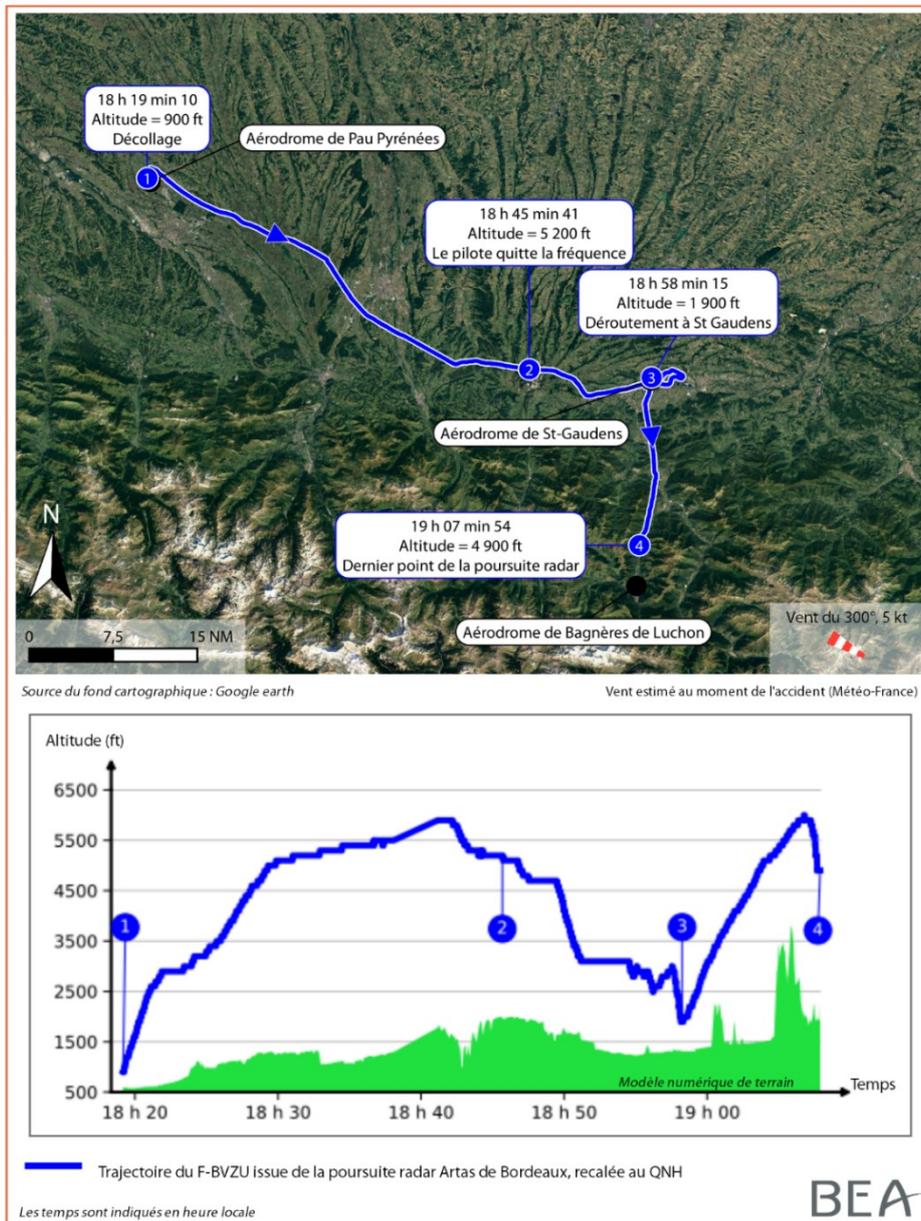
Figure 1 : trajectoire du F-BVZU issue des données radar (Source : BEA)

À 18 h 16, le contrôleur l'autorise à décoller en piste 31. Aussitôt après le décollage (voir **Figure 1**, point ①) et sur proposition du contrôleur, le pilote prend un cap vers le sud-est, par virage à droite, en direction de Bagnères-de-Luchon.

À 18 h 34, le pilote se signale à la verticale de l'aérodrome de Tarbes-Lourdes-Pyrénées (65) à une altitude de 5 300 ft. Il quitte la fréquence à 18 h 45 (point ②).

des contrôleurs aériens<sup>2</sup>. Il décide alors de se dérouter vers l'aérodrome de Saint-Gaudens-Montréjeau (31), non équipé de balisage de nuit où il effectue plusieurs reconnaissances (point ③). L'examen de la trajectoire révèle que le pilote est descendu à 600 ft de hauteur. Il explique qu'en raison de la brillance de l'éclairage public, il n'a pas été en mesure de distinguer l'aérodrome.

Il poursuit le vol après l'heure de coucher du soleil et entre dans la vallée conduisant à Bagnères-de-Luchon. Il chemine dans la vallée à une altitude d'environ 4 500 ft (point ④) puis descend vers le seuil de la piste 19 lorsqu'il est en vue de l'éclairage de la ville. Il reconnaît un balisage public délimitant le côté est de la piste et se présente pour une approche directe<sup>3</sup> en piste 19. Au cours de l'approche, il heurte des arbres avec l'aile droite et le train d'atterrissage. Il indique qu'il remet les gaz à quelques mètres de hauteur, au-dessus du seuil de la piste 19 puis qu'il réalise un circuit basse hauteur<sup>4</sup> main gauche pour atterrir en piste 19.

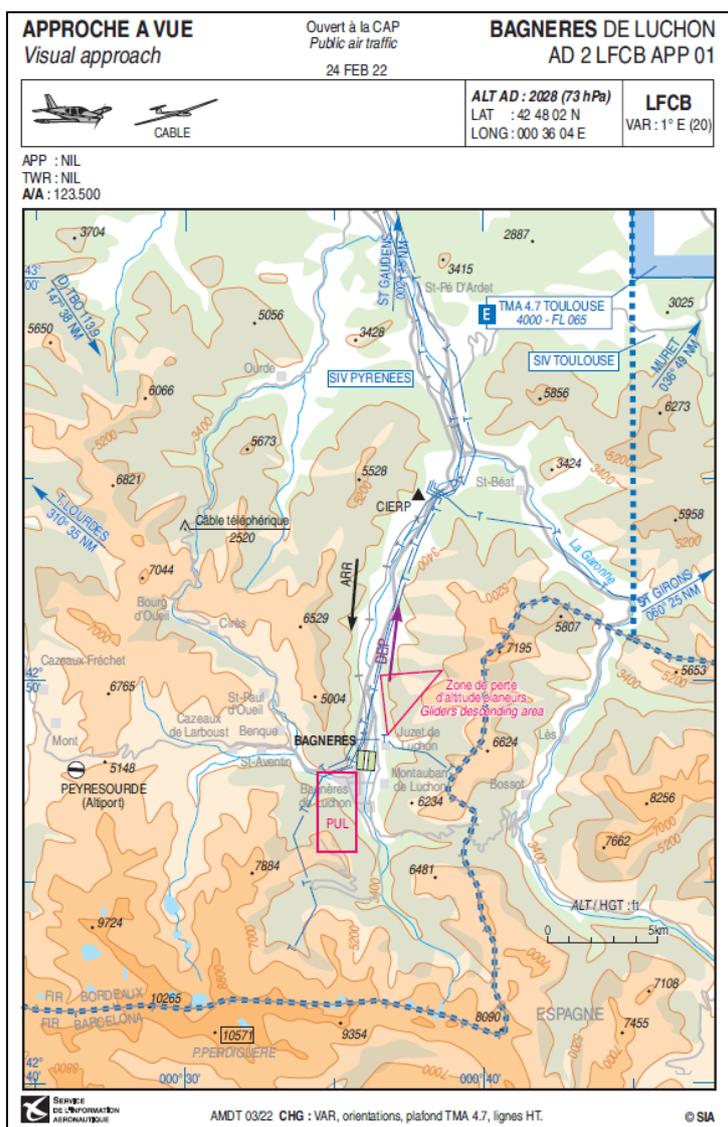
Figure 2 : extrait carte VAC - environnement de Bagnères-de-Luchon (Source : SIA)

L'aérodrome de Bagnères-de-Luchon est situé dans une vallée orientée nord-sud. De nombreux reliefs sont présents à proximité à l'est, l'ouest et au sud, rendant les approches de jours délicates. Il n'est pas agréé pour les vols de nuit et ne dispose d'aucun balisage nocturne. Des lignes électriques à hautes tensions cheminent à l'ouest de l'aérodrome, sur le flanc de la montagne. Des arbres sont présents le long de la rivière qui coule à l'est de l'aérodrome et devant l'entrée de la piste 19.

La collision avec les arbres a eu lieu au nord de l'aérodrome.

Des traces de roulements sont visibles sur l'accotement gauche de la piste 19 et reviennent vers le centre de la piste en herbe.

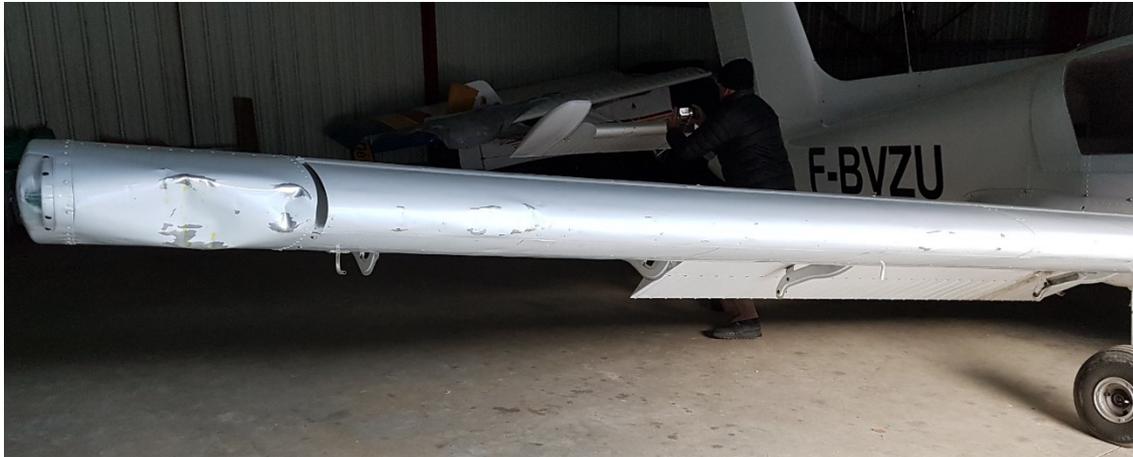
Figure 3 : dommages sur l'aile droite (Source : GTA)

Le bord d'attaque de l'aile droite est enfoncé près du saumon. Des impacts, plus légers, sont visibles sur les bords de bord d'attaque de l'aile droite ainsi que sur la demi-profondeur droite. Des branches sont restées accrochées au train d'atterrissage.
