**Panne électrique totale lors d'un vol IFR, atterrissage train rentré**

<b>Aéronef</b>	Avion Piper PA-34-200T « SENECA II » immatriculé HB-LSD
<b>Date et heure</b>	Dimanche 5 juin 2011 à 15 h 39 <sup>(1)</sup>
<b>Exploitant</b>	Privé
<b>Lieu</b>	Aérodrome de Nîmes Garons (30)
<b>Conséquences et dommages</b>	Aéronef fortement endommagé

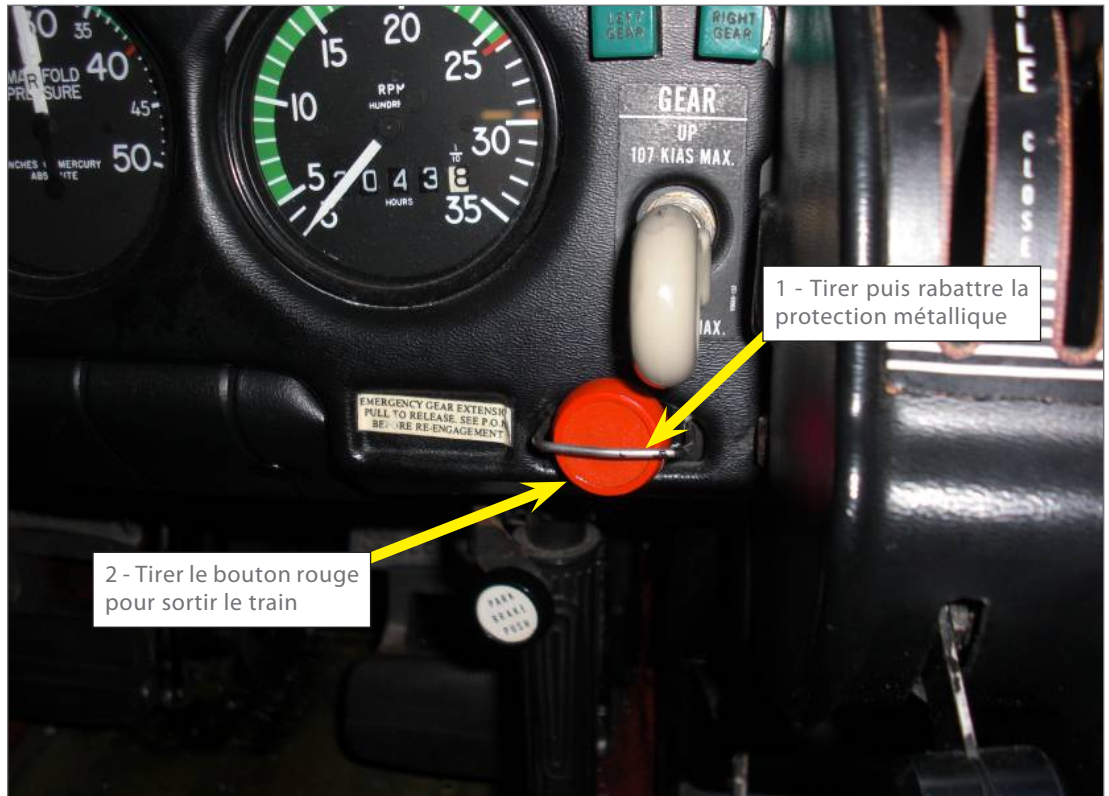
L'examen du train d'atterrissage n'a pas mis en évidence de dysfonctionnement lors de sa sortie en secours. Cette procédure prévoit de manipuler un cache en fer (cf. photo ci-après) afin de pouvoir ensuite actionner la commande.

L'accident est dû à l'incapacité du pilote à sortir le train en secours. Soumis au stress dans des conditions difficiles, le pilote n'a pas été en mesure d'appliquer complètement la procédure de sortie du train en secours.
