Accident de l'ULM multiaxe Aerospool Dynamic WT9
identifié **68-US**
survenu le 17 mai 2017
à Battenheim (68)

**Ouverture intempestive de la verrière en vol,
perte de contrôle, heurt d'arbres,
collision avec le sol, incendie**

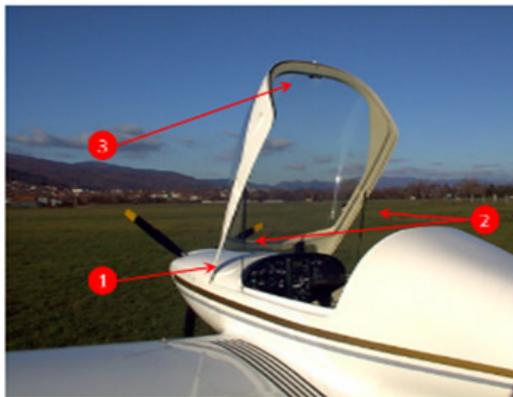
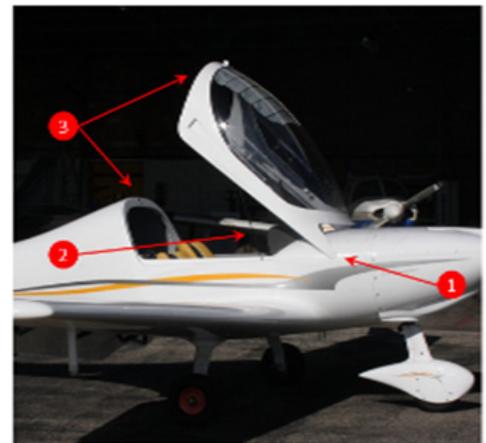
Figure 1 : mécanisme d'ouverture de la verrière

Cet aéronef est équipé d'une verrière en une seule partie, fixée sur l'avant du fuselage au moyen de deux axes ❶ lui permettant de pivoter vers l'avant. Afin de diminuer les efforts durant l'ouverture et la fermeture de la verrière, le poids de cette dernière est compensé par deux vérins à gaz ❷. La fermeture de la verrière est située sur le haut du cadre de manière à être accessible des deux sièges pilote ❸. Le verrouillage est assuré par un loquet.

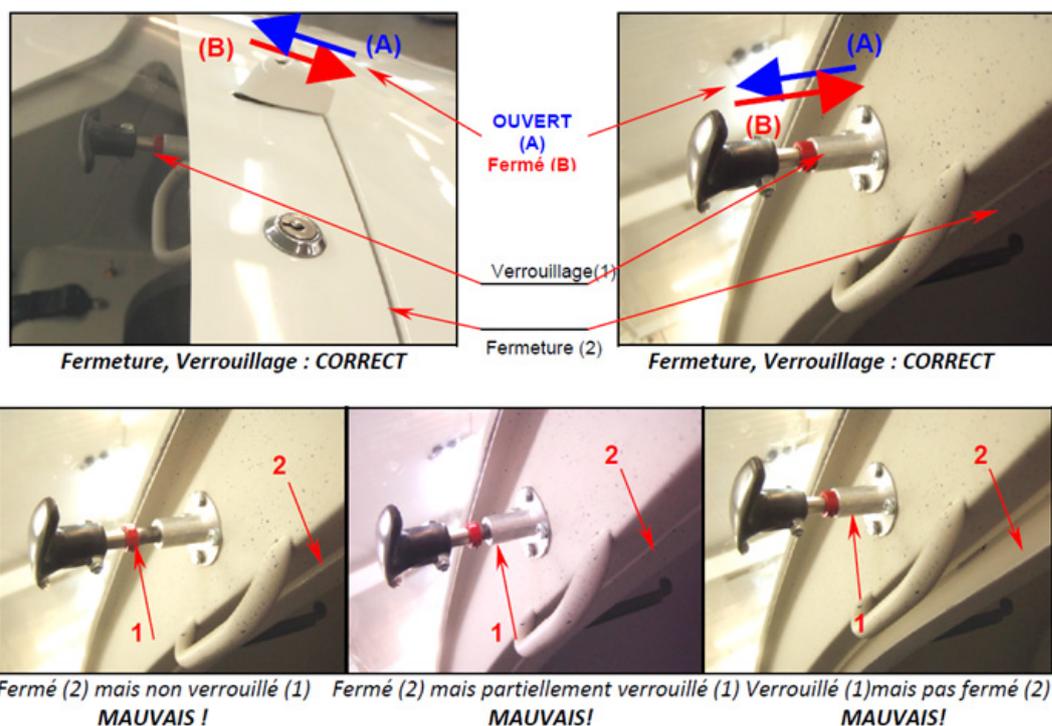
Figure 2 : extrait du manuel de vol du WT9

Les procédures normales du manuel de vol prévoient avant décollage de vérifier la fermeture de la verrière.
