Incident grave survenu au CESSNA - 172 - S
immatriculé **F-0000**
le vendredi 18 février 2022
aux Saintes - Terre-de-Haut (Guadeloupe)

Rupture d'un raccord de câble de commande d'aileron en montée

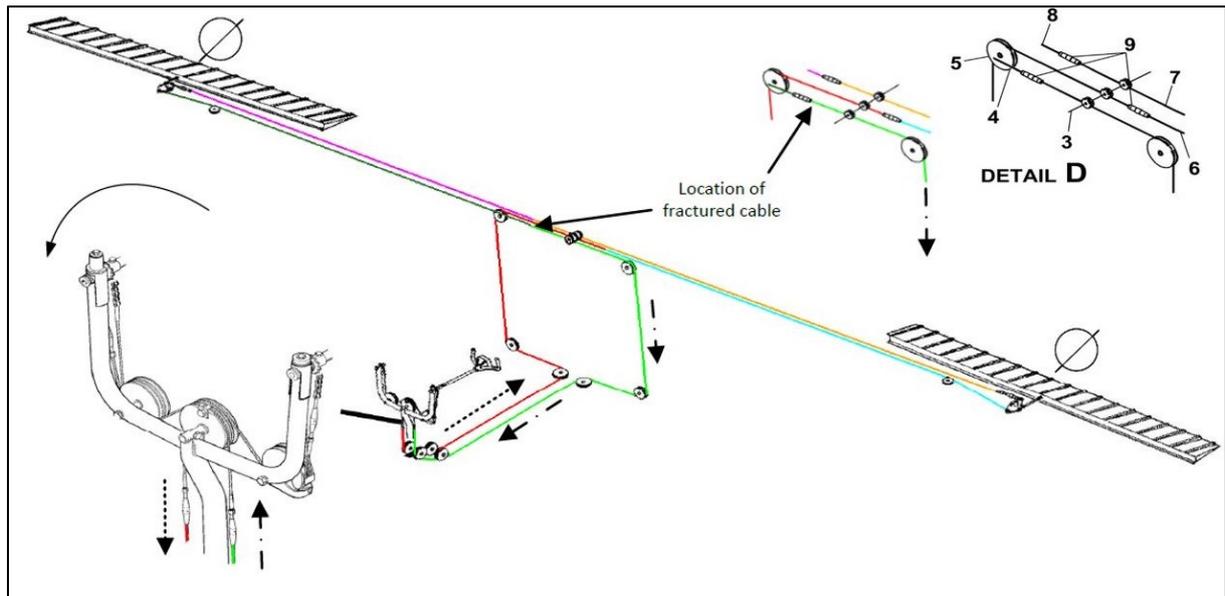
La rupture est située sur la portion de la chaîne de commande reliant le volant à l'aileron droit.

- la tension sur les câbles supposés actionner l'aileron droit vers le haut (en vert clair et vert foncé sur la **Figure 1**) ne se produit plus ;
- en l'absence de mouvement de l'aileron droit vers le haut, la tension des câbles reliant les deux ailerons (en rose et en orange sur la **Figure 1**), et supposés actionner l'aileron gauche vers le bas, ne se produit plus.

L'inclinaison du volant vers la droite n'a donc plus d'effet sur la chaîne de commande en roulis. Les deux ailerons restent en position neutre.

Figure 1 : fonctionnement des ailerons avec volant à droite
(Source : Cessna, Textron Aviation)

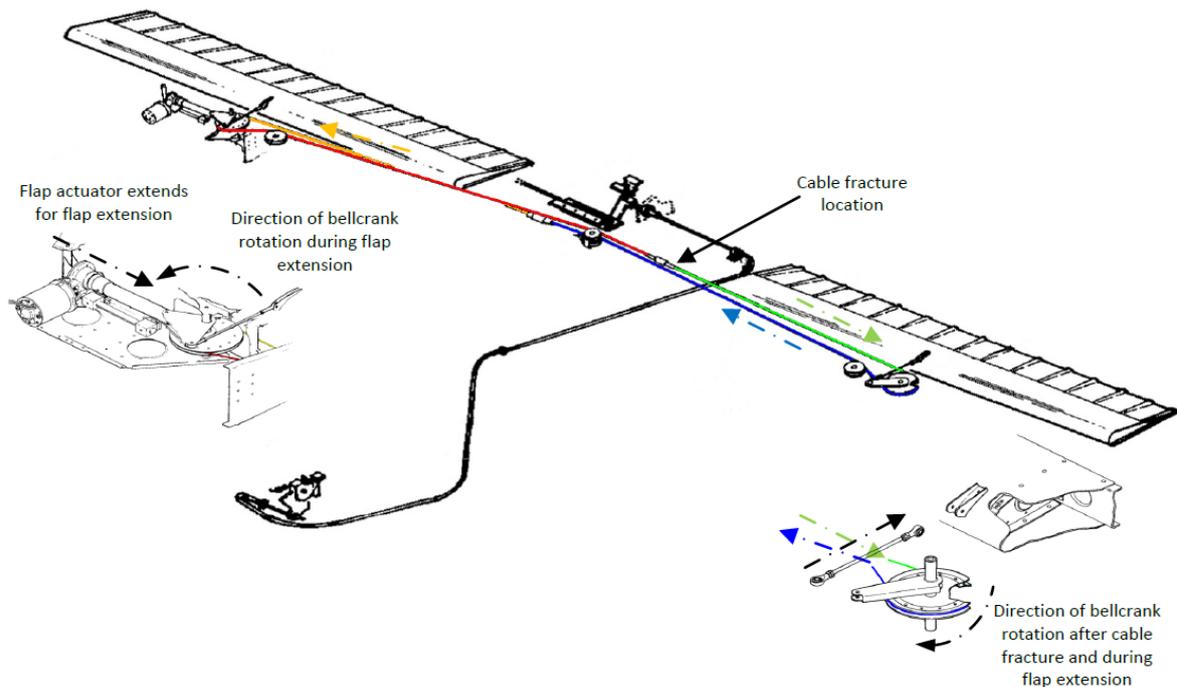
Le câble arrière du volet de l'aile gauche (en vert sur la **Figure 5**) maintient le volet gauche en position rétractée ou semi-rétractée, en fonction de la position du commutateur.

Lorsque ce câble se rompt, le volet gauche peut se déplacer sans action du pilote, vers une position partiellement sortie. La position dans laquelle le volet s'arrête dépend de la vitesse et de la résistance au mouvement des rouleaux du volet sur les rails du volet. La rupture de ce câble entraîne également un certain relâchement dans le câble du volet avant de l'aile gauche (en bleu sur la **Figure 5**).

Figure 5 : schéma du fonctionnement lors de la sortie des volets avec le câble rompu
(Source Cessna, Textron Aviation)

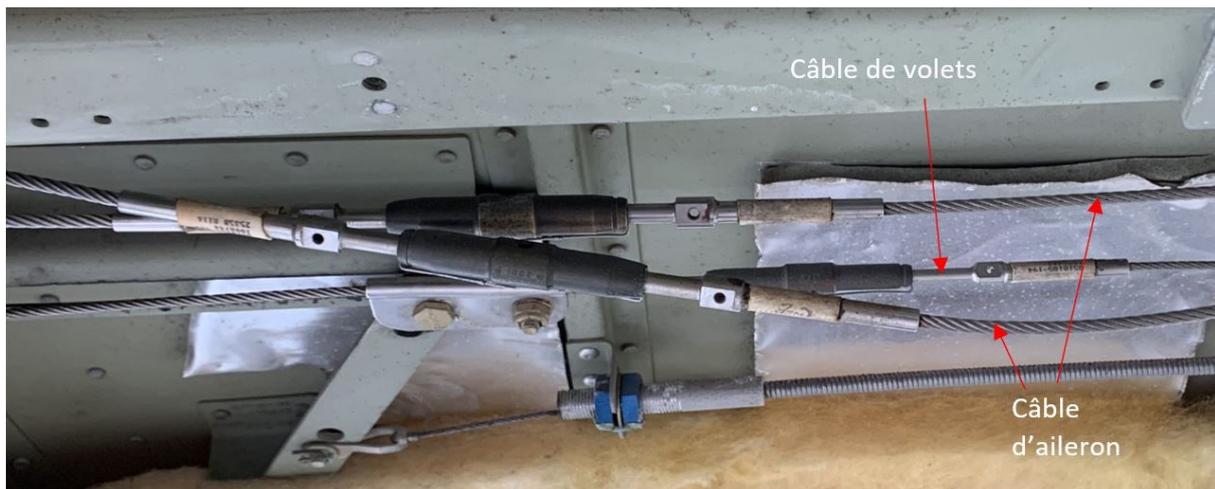
Figure 7 : vue des câbles d'aileron et du câble des volets, côté droit (détail D, **Figure 1**)
(Source : BEA)

Les ruptures des câbles se situent au droit de leur raccord, dans une zone similaire (dans le fût du côté de l'extrémité fileté, dans la région adjacente aux méplats du tendeur).

Les deux zones de rupture présentaient des piqûres de corrosion sur la surface extérieure. La présence de corrosion était également visible sur les cassures. Les deux câbles étaient identifiés par un manchon en élastomère monté sur le fût du raccord, côté câble, sur lequel figurait le numéro de pièce (7). Une fois ce manchon retiré, de la corrosion a été observée sur la surface extérieure du fût, dans la zone située sous le manchon.

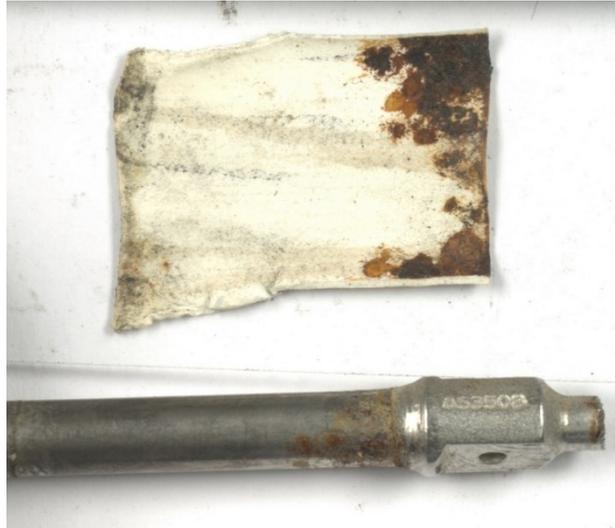
Figure 8 : fût du raccord et son manchon (Source : BEA)

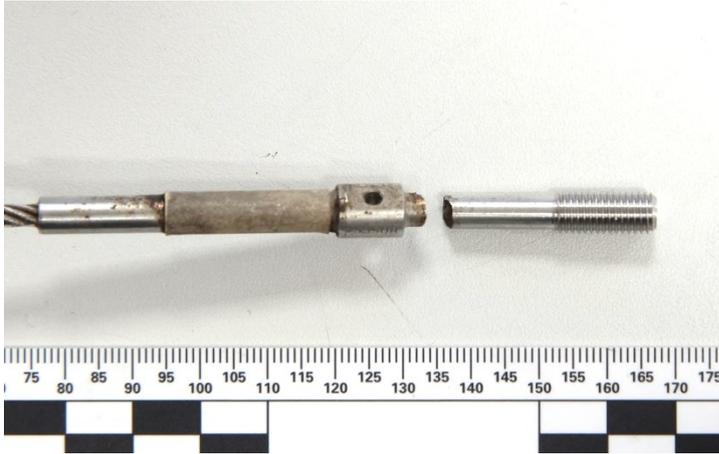
La cassure du raccord du câble de commande d'aileron présentait trop de corrosion pour pouvoir en déterminer les caractéristiques. Étant donné l'étendue du phénomène de corrosion, celle-ci était antérieure à l'accident.

Figure 9 : raccord du câble de la commande d'aileron
(Source : BEA)

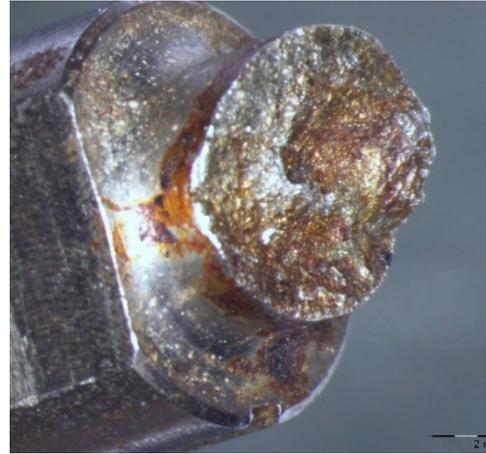
Figure 10 : surface de rupture du
raccord (Source : BEA)

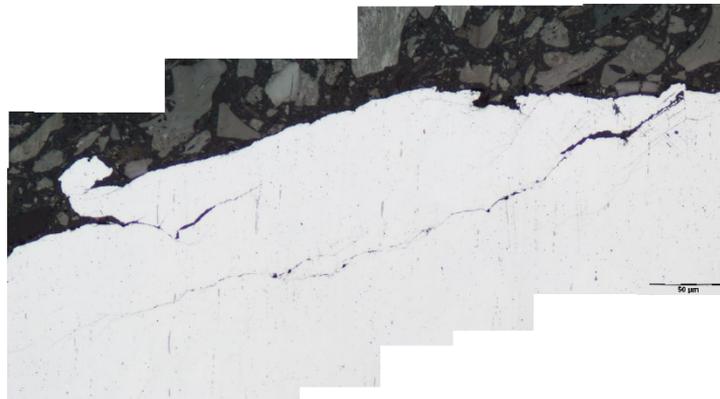
Des coupes transverses réalisées sur le raccord au droit de celle-ci ont néanmoins permis de mettre en évidence un réseau de fissures ramifiées, sous la surface de rupture. Des traces de chlore et d'oxygène ont pu être observées par spectrométrie par dispersion d'énergie dans le fond de certaines fissures.

Ces indications témoignent d'une rupture selon un processus de corrosion sous contrainte (CSC). Ce phénomène résulte d'un processus synergique entre une dégradation chimique d'un matériau par corrosion localisée et l'effet d'une contrainte mécanique, résiduelle ou appliquée, conduisant à l'amorçage d'une ou de plusieurs fissures, à leur propagation au sein du matériau et à la ruine finale possible de la pièce.

Figure 11 : coupe micrographique au droit de la rupture du raccord du câble de commande d'aileron – présence de fissures ramifiées sous la surface de rupture (Source : BEA)

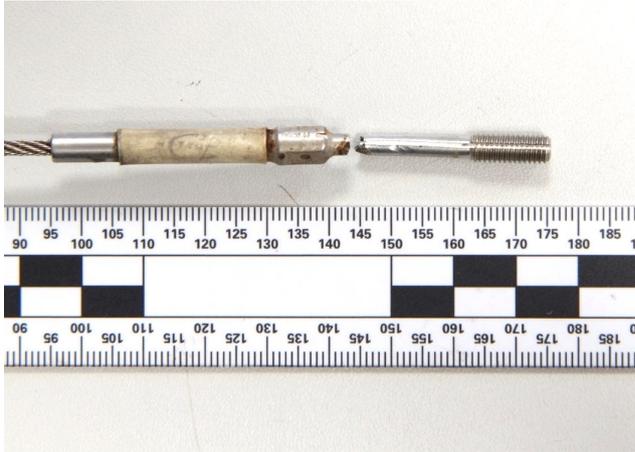
La cassure du raccord du câble de commande du volet gauche présentait également de la corrosion. Au droit de la rupture, le fût présentait une réduction de section (striction). L'examen fractographique mené sur la cassure a permis d'observer quelques zones présentant des cupules équiaxes, caractéristiques d'une rupture par surcharge en traction. Des coupes transverses réalisées au droit de la rupture ont également permis de mettre en évidence la présence d'un réseau de fissures ramifiées, sous le faciès de rupture. Certaines étaient largement ouvertes.

Figure 12 : raccord du câble de commande des volets rompu, côté gauche (Source : BEA)

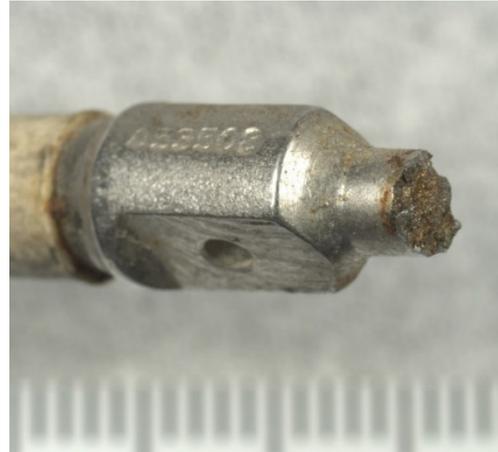
Figure 13 : surface de rupture du raccord (Source : BEA)

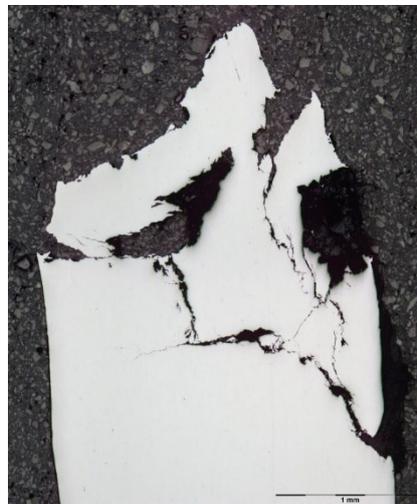
Des traces de chlore et d'oxygène ont pu être observées par spectrométrie par dispersion d'énergie dans le fond de certaines fissures. Le processus de corrosion sous contrainte (CSC) s'est développé sur ce raccord dans une zone similaire au raccord du câble de commande d'aileron gauche. Le réseau de fissures ramifiées, caractéristique du phénomène de CSC, a significativement amoindri la résistance mécanique du raccord. La rupture finale du raccord s'est produite par surcharge.

Figure 14 : coupe micrographique au droit de la rupture du raccord du câble de commande de volet gauche – présence de fissures ramifiées sous la surface de rupture (Source : BEA)
