# **Rapport final n° 2425**

concernant l'accident  
de l'avion PA-18, HB-POG,

survenu le 7 février 2020

aérodrome de Rarogne (VS)

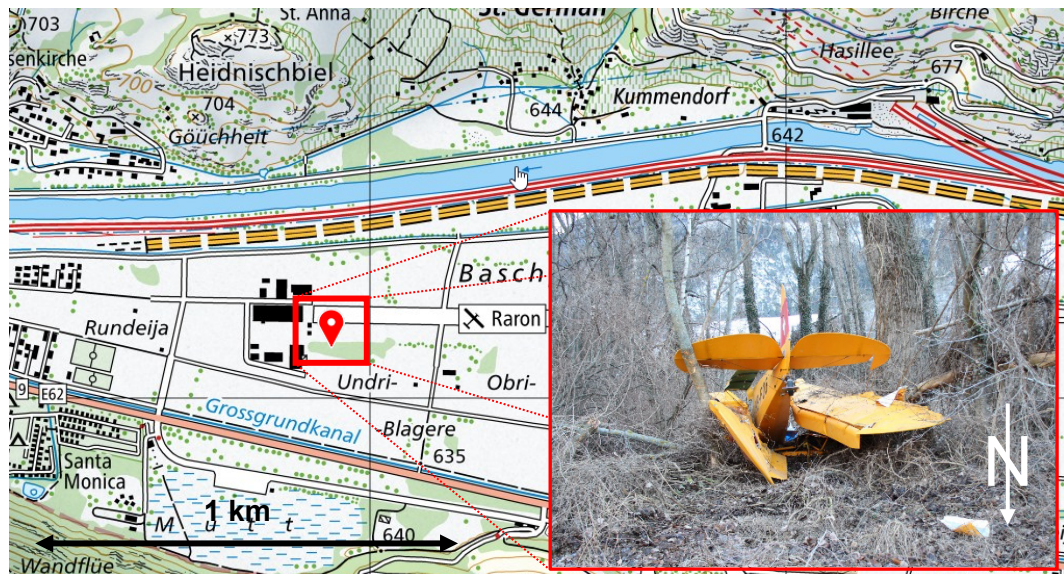
L'avion se dirige droit vers une petite forêt située environ à 30 m du 1<sup>er</sup> contact avec le sol. Voyant que la collision avec les arbres est inévitable, l'instructeur parvient à placer l'avion entre deux gros troncs qui le freinent énergiquement par l'arrachement des deux ailes vers l'arrière (voir figure 1). L'épave s'immobilise sur quelques mètres.

**Figure 1:** Position finale du HB-POG entre deux arbres après l'atterrissage d'urgence en direction du sud. Source de la carte de base: Office fédéral de la topographie.

La perte de puissance est intervenue à un moment critique alors que l'avion se trouvait à faible hauteur avec des immeubles situés dans le prolongement de la piste 28 (voir figure 1). Dès lors, aucune possibilité d'atterrissage d'urgence n'était réalisable en dehors de la zone de l'aérodrome.

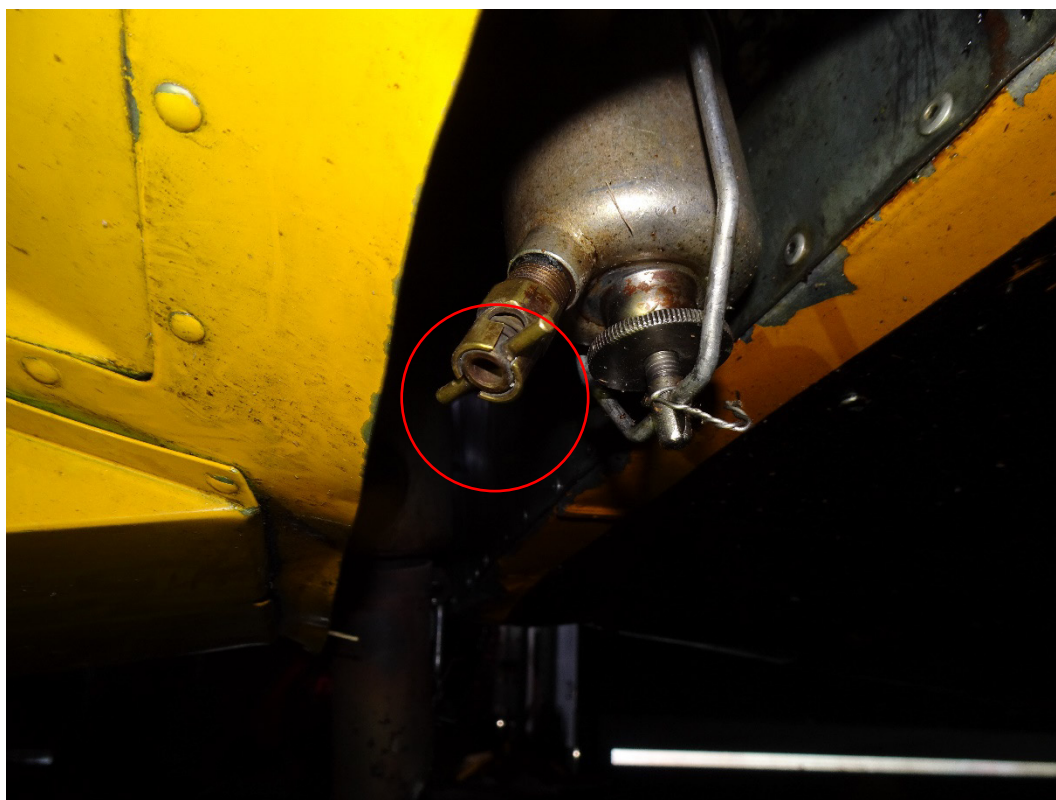
Un 1<sup>er</sup> test complet selon les prescriptions du moteur a démontré un fonctionnement normal avec la purge « *Quick Drain Valve* » en position fermée (voir figure 2).

**Figure 2** : Illustration de la purge (« *Quick Drain Valve* ») en position fermée (cercle rouge).

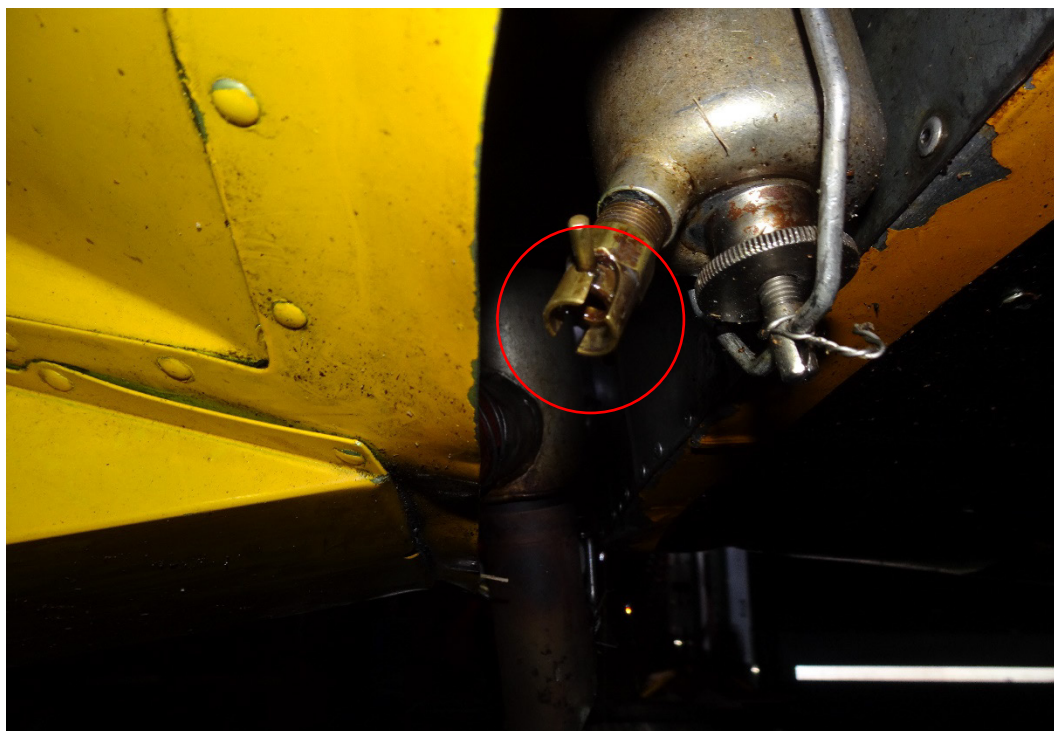
Ensuite, six tests ont été effectués avec la purge « *Quick Drain Valve* » ouverte avec un régime maximum de 2500 RPM<sup>1</sup> possible sur le banc d'essai (voir figure 3).

**Figure 3 :** Illustration de la purge (« Quick Drain Valve ») en position ouverte (cercle rouge).

Avec cette position ouverte, les différents essais ont montré que le moteur peut fonctionner à haut régime. Toutefois ces essais ne prennent pas en compte les influences du souffle de l'hélice, de la vitesse et de son attitude en phase de décollage de l'avion.

L'origine de la perte de puissance est vraisemblablement due à un écoulement d'essence au niveau de la purge « *Quick Drain Valve* » qui a été trouvée en position ouverte.
