Incident grave survenu au MOONEY M20J
immatriculé **F-HGPR**
le mardi 6 août 2024
sur l'aérodrome de La Rochelle - Île de Ré (17)

Poursuite d'une approche non stabilisée, rebond lors de l'atterrissage, perte de contrôle, remise des gaz, sortie latérale de piste, quasi-collision avec des obstacles

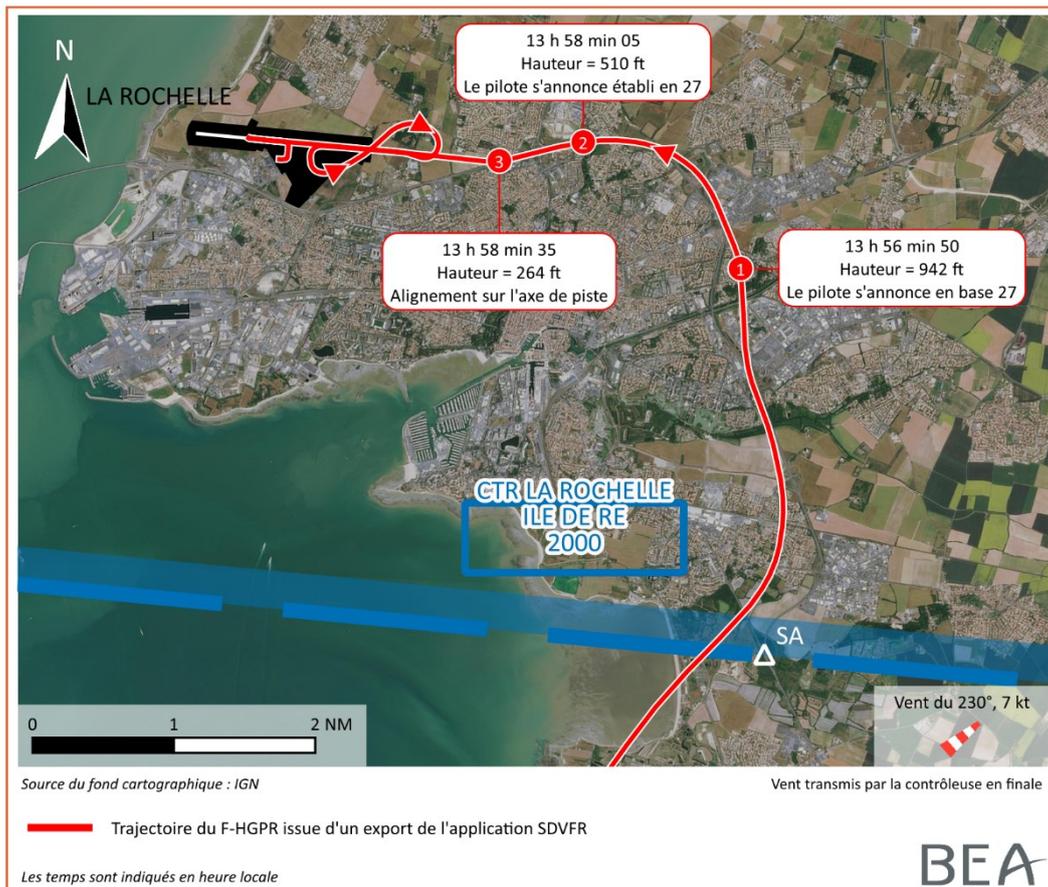
Figure 1 : trajectoire issue des données SDVFR

Le pilote décolle de la piste 27 de l'aérodrome de Biarritz vers 12 h 35 puis chemine le long de côte à une altitude de 1 500 ft². Après un survol de l'île d'Oléron, il pénètre dans la CTR de La Rochelle par le point de report SA. La contrôleuse lui demande alors de rappeler en étape de base main gauche. Le pilote chemine le long de la rocade, puis commence la descente et intercepte l'axe de la piste 27³ à environ 1,1 NM du seuil décalé. L'avion est alors à une hauteur d'environ 300 ft (voir **Figure 1**, point **3**). Le pilote, seul dans le tour de piste, est autorisé à atterrir.

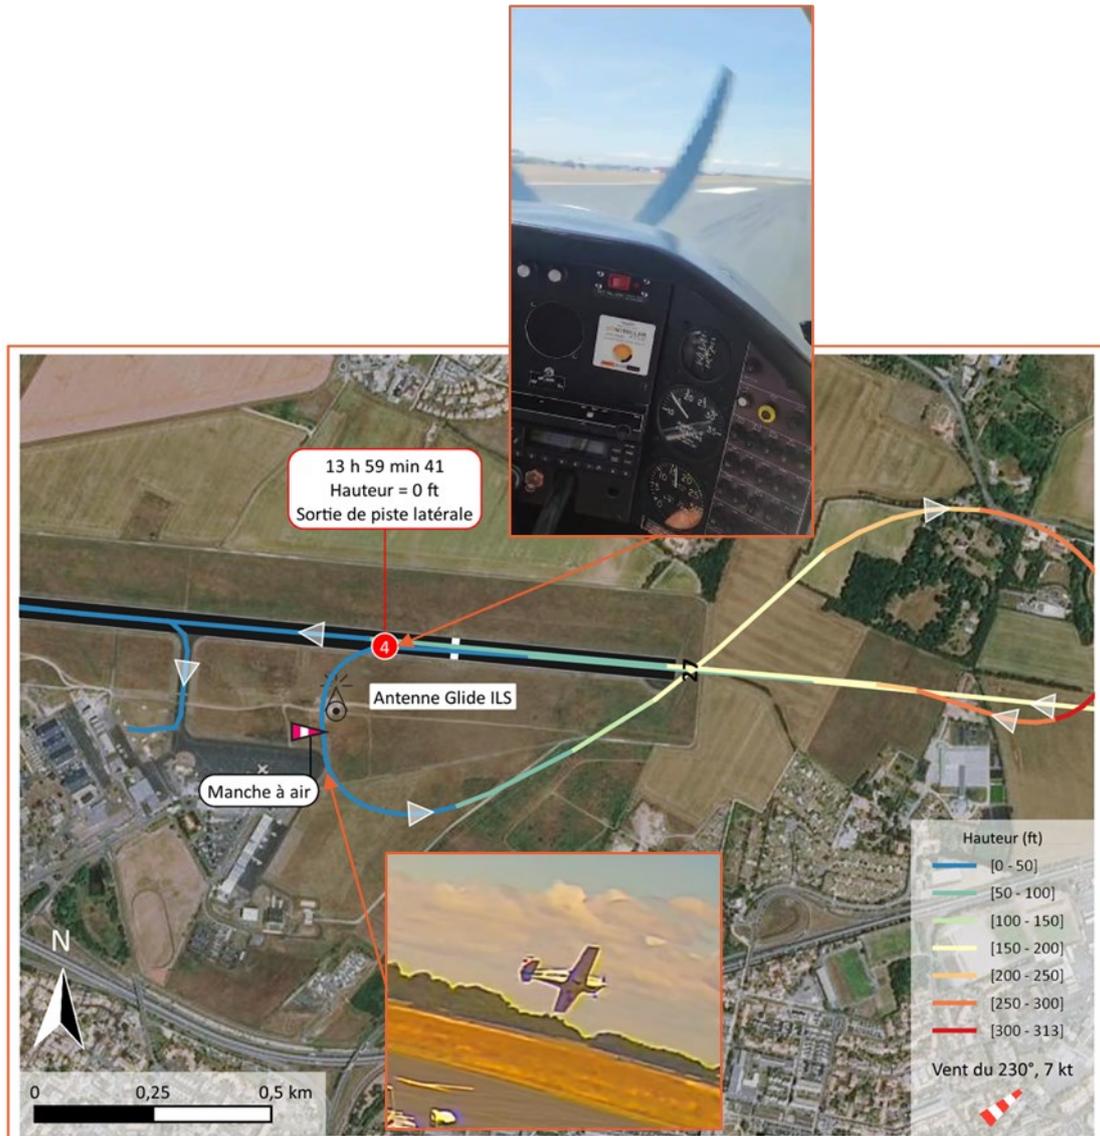
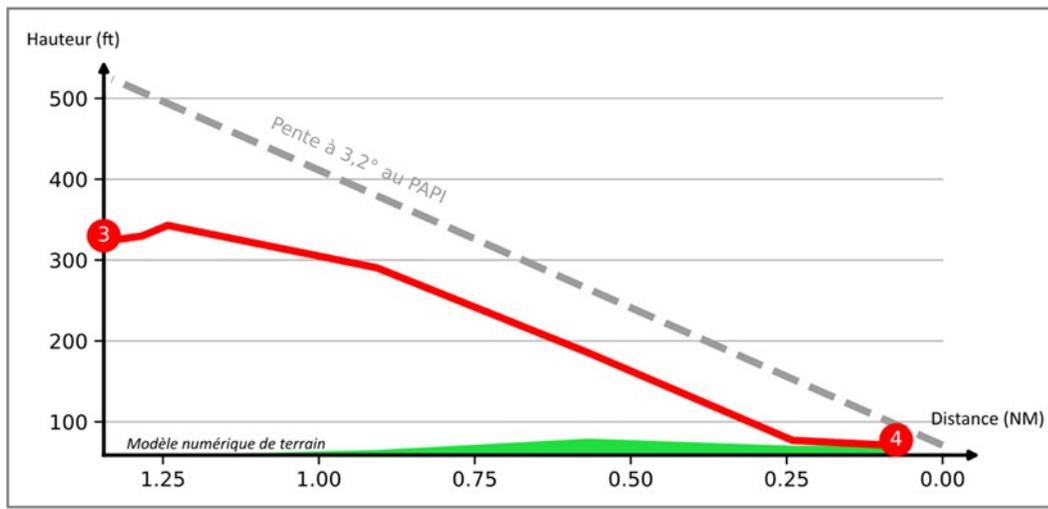
Figure 2 : trajectoire issue des données SDVFR

Lors de la finale, il constate qu'il est en dessous du plan d'approche en observant quatre lumières rouges au PAPI. Il poursuit néanmoins son approche. L'avion touche la piste une cinquantaine de mètres avant le seuil décalé et rebondit. Lorsque l'avion touche à nouveau la piste, il dévie légèrement sur la gauche. Le pilote, craignant de sortir de la piste, remet les gaz. L'avion sort latéralement de la piste en suivant une trajectoire sensiblement perpendiculaire à la piste et passe à proximité de l'antenne glide de l'ILS et de la manche à air⁴. Puis l'avion décolle, s'incline à gauche en montée et passe à faible hauteur à proximité l'aire de stationnement de l'aviation commerciale.

La contrôleuse alerte le SSLIA et propose une assistance au pilote. Ce dernier l'informe qu'il n'en a pas besoin et qu'il revient atterrir. Le pilote suit une trajectoire en forme de 8 et atterrit sur la piste 27.

⁴ D'après la trajectoire établie à partir des données SDVR, l'avion est passé à moins de 30 m de ces obstacles.

Le pilote a poursuivi son approche alors qu'il se savait sous le plan d'approche publié. Au cours de l'atterrissage, l'avion a rebondi puis le pilote a perdu le contrôle de l'avion qui a viré sur la gauche et s'est retrouvé désaxé sur la piste. Craignant de sortir de la piste, le pilote a remis les gaz. Les effets du moteur lors de la mise en puissance ainsi que le vent de travers venant de la gauche ont pu accentuer cette perte de contrôle. L'avion a dérapé et est sorti de la piste en suivant une trajectoire sensiblement perpendiculaire à celle-ci et s'est très rapidement retrouvé en dehors des servitudes aéronautiques. Le pilote a poursuivi le décollage et l'avion est passé à proximité d'obstacles sans que le pilote puisse en maîtriser la trajectoire.

En poursuivant une approche non stabilisée, l'arrondi peut s'avérer délicat et un pilote peut être confronté à une situation inattendue (arrondi long, rebonds, déport latéral). Le pilote peut alors être amené à faire des choix dans une situation très dynamique : poursuivre l'atterrissage au risque d'endommager l'avion ou redécoller. L'étude des événements antérieurs montre que les accidents aux conséquences les plus graves lors de l'atterrissage interviennent surtout lors de remises en puissance réalisées avec un contrôle insuffisant de l'aéronef. En revanche, les accidents survenus alors que l'atterrissage a été poursuivi, s'ils entraînent souvent des dégâts matériels, conduisent rarement sur avion léger à des blessures graves ou des décès. Lors de la formation ou des maintiens de compétences, il est important de rappeler les différents phénomènes de mécanique du vol survenant pendant une interruption de l'atterrissage. Il est aussi essentiel d'envisager tous les critères à prendre en compte pour décider si une interruption est préférable à une poursuite de l'atterrissage.

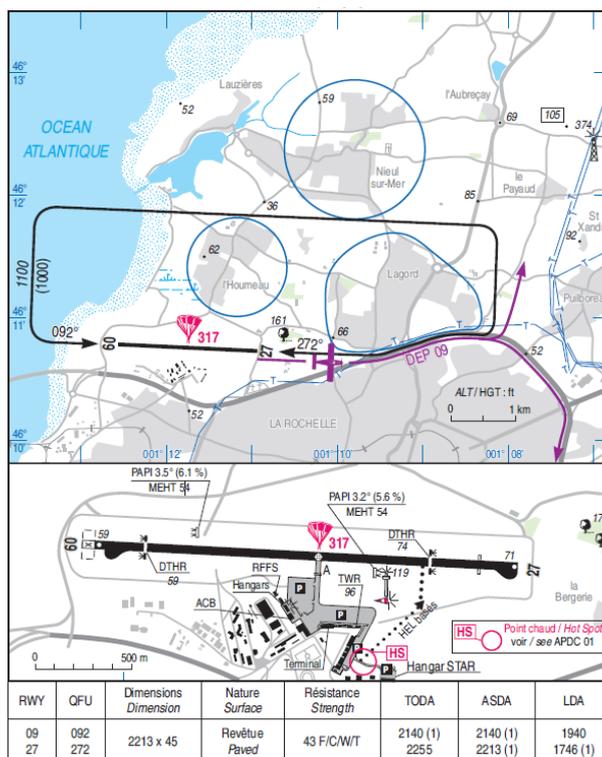
Figure 3 : extrait de la carte d'approche à vue (Source : SIA)

Le pilote indique que le suivi de la rocade en « S » peut expliquer qu'il se soit retrouvé sous le plan d'approche lors de la finale. Constatant qu'il était trop bas en visualisant quatre lumières rouges au niveau du PAPI, il a augmenté la puissance. Il n'explique pas pourquoi il a poursuivi la finale alors qu'il avait conscience d'être bas et probablement trop rapide. Il est possible qu'il ait été focalisé sur le cheminement et un peu crispé, car il voulait absolument respecter le cheminement publié.

Dans les consignes particulières de la carte d'approche, il est précisé pour l'atterrissage en piste 27 : « effectuer le dernier virage en interceptant puis en suivant la rocade jusqu'à l'axe de piste. PAPI obligatoire. »

Le PAPI de la piste 27 est calibré pour un plan de 3,2° (5,6 %).
