Accident survenu au SOCATA - TB21
immatriculé **N229GC**
le mercredi 28 décembre 2022
sur l'aérodrome de Barcelonnette - Saint-Pons (04)

Approche non stabilisée, rebonds, remise de gaz, collision avec la végétation, incendie

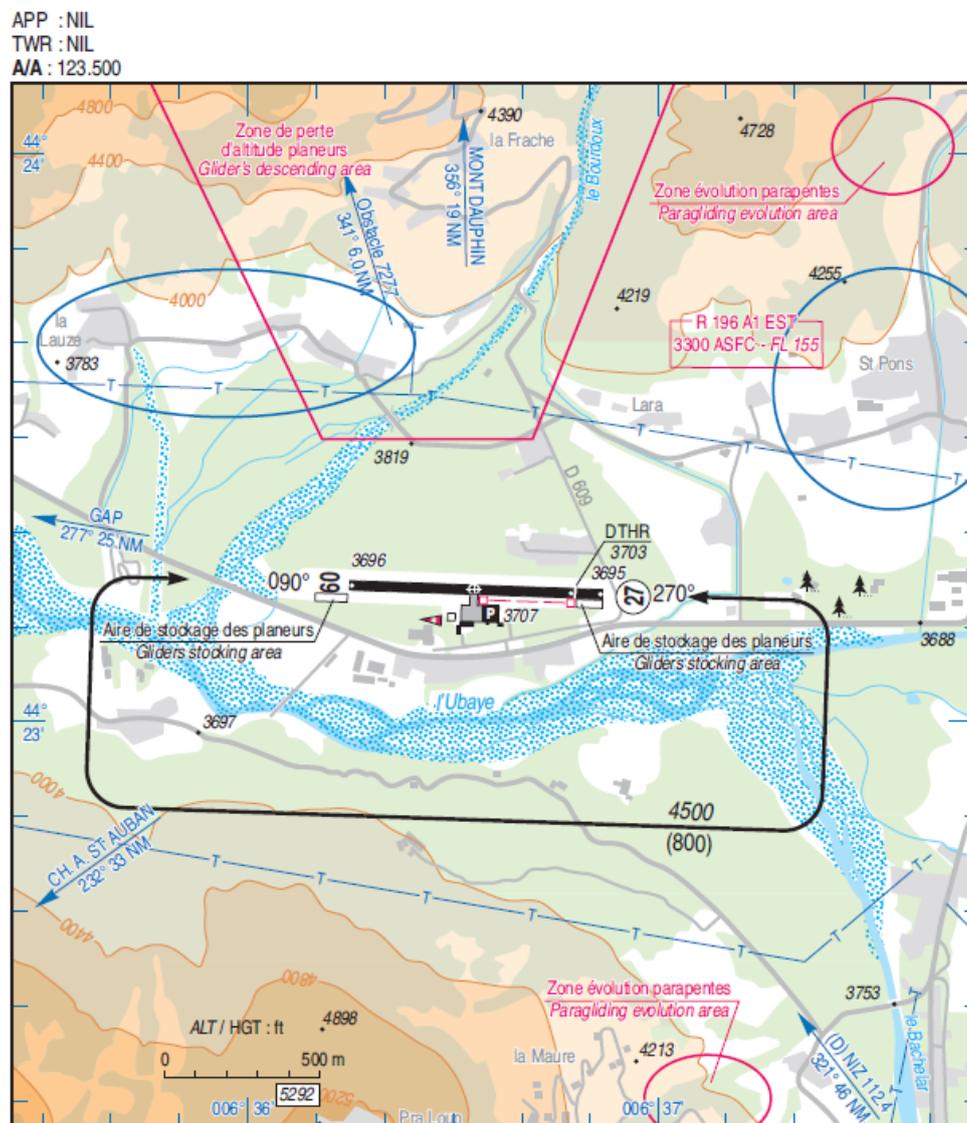
La procédure d'arrivée par temps clair mentionnée dans la carte VAC consiste à se présenter à la verticale de l'aérodrome à une altitude d'au minimum 5 000 ft pour ensuite intégrer le tour de piste en branche vent arrière à une altitude de 4 500 ft. Le plan d'approche est un plan standard de 5 %⁴.

Figure 2 : extrait de la carte VAC, carte en vigueur le jour de l'accident (Source : SIA)

⁴ La carte VAC, publiée après l'accident le 7 septembre 2023, mentionne que la visualisation du plan en finale est faussée en raison de la courbure de la piste : « visuel de 7% qui donne une impression de plan fort. »

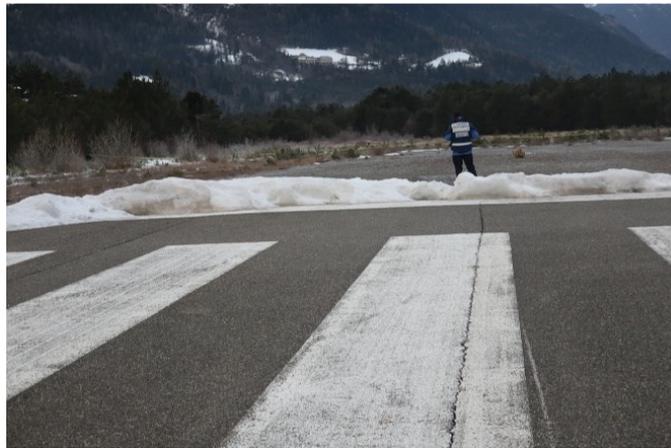
Les traces noires observées sur la piste et attribuées au N229GC sont cohérentes avec celles laissées par des pneumatiques frottant sur le sol avec des roues freinées. La première de ces traces est observée à environ 320 m après le seuil décalé. Deux traces, espacées d'environ 1 m et décalées par rapport à l'axe de piste, sont visibles sur la partie supérieure du monticule de neige dure d'une hauteur d'environ 50 cm situé à l'extrémité de la piste 27.

Figure 3 : monticule de neige à l'extrémité de la piste 27 (Source : BEA)

Pour éviter une sortie longitudinale de piste, et de heurter une congère de neige d'une cinquantaine de centimètres de hauteur située en bout de piste, le pilote a décidé d'interrompre l'atterrissage. Lors de la remise de gaz, le train d'atterrissage a heurté la congère, déstabilisant probablement l'avion. Le pilote a perdu le contrôle de l'avion qui a heurté la végétation à gauche de l'axe de piste puis a pris feu.

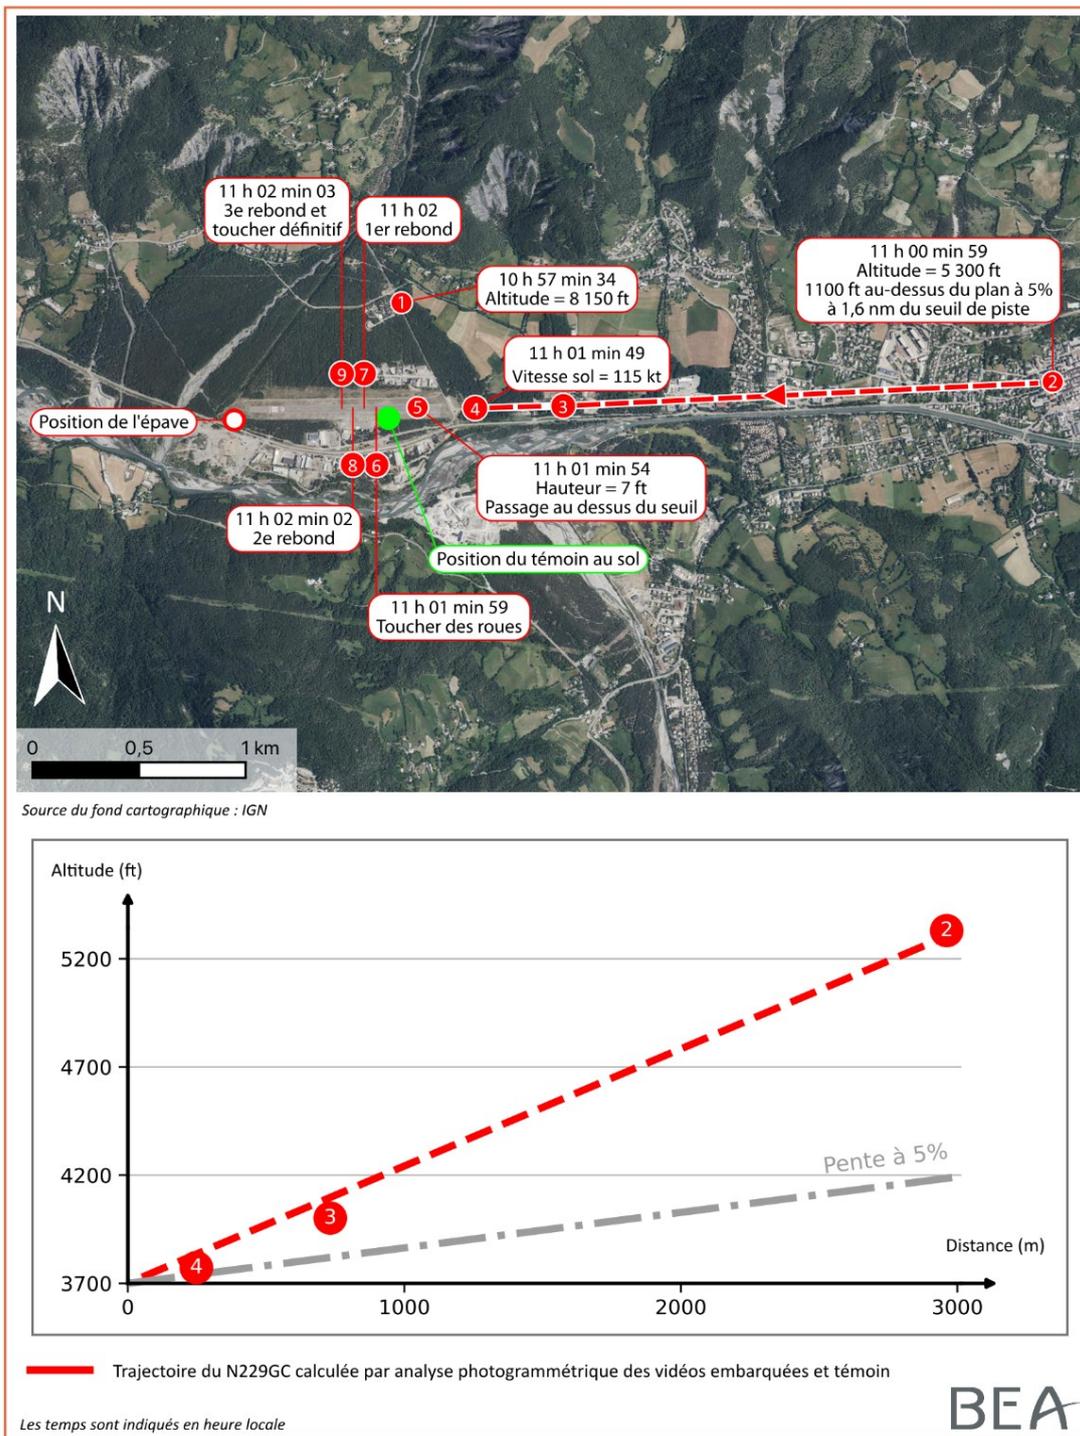
Figure 4 : positions successives et pente en finale du N229GC issues de l'analyse des vidéos (Source : BEA)

La hauteur de l'avion estimée au point ②, obtenue à partir de la vidéo d'un passager, permet d'estimer une pente sol moyenne de l'avion en finale, entre le point ② et le seuil décalé, d'environ 16 %. La hauteur de l'avion estimée au point ③ à partir de la vidéo du témoin au sol est cohérente avec cette valeur de pente. Cette pente est trois fois supérieure aux 5 % recommandés pour une approche à Barcelonnette.

En plus des positions, la vitesse sol de l'avion au point 4, est de 115 kt \pm 5 kt. Cela correspond à une vitesse indiquée de l'ordre de 110 kt en considérant un vent nul et les effets de l'altitude et de la température.

L'avion a perdu environ 3 000 ft entre la verticale de l'aérodrome et le début de la longue finale. À 1,6 NM du seuil de piste (55 s avant l'atterrissage), l'avion était à environ 1 100 ft au-dessus du plan standard à 5 %. Cela représentait une pente de plus de 15 % pour atteindre la piste. En outre, le pilote a probablement maintenu de la puissance moteur lors de la finale. Dans ces conditions, l'avion est arrivé en courte finale, trains sortis, volets en position atterrissage, avec une vitesse indiquée de l'ordre de 110 kt, soit 35 kt au-dessus de la vitesse recommandée pour l'atterrissage dans les conditions du jour.
