**Accident** survenu au CESSNA – 401 B  
immatriculé **N517HC**  
le 30 octobre 2020  
à proximité de l'aérodrome de Toussus-le-Noble (78)

**Feu du moteur gauche lors de l'approche, atterrissage  
forcé dans un champ**

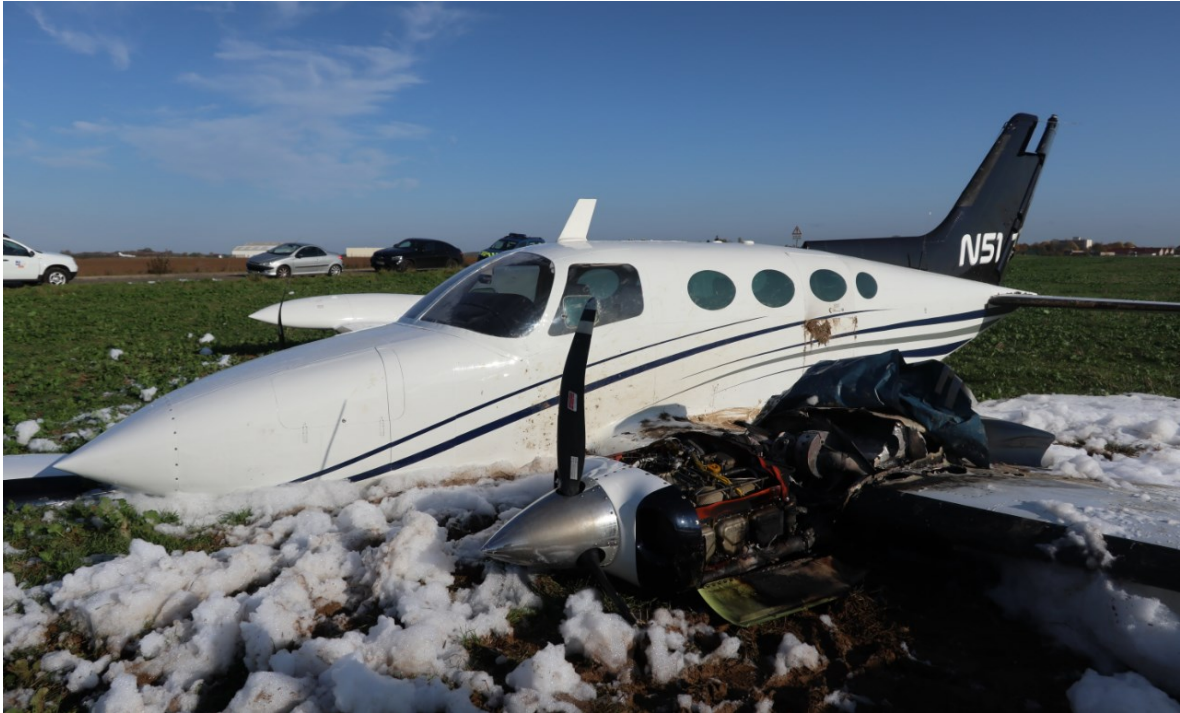
*Figure 1: vue d'ensemble de l'épave sur site*

L'appareil a subi peu de dommages lors de son atterrissage d'urgence. L'examen sur site s'est concentré sur le moteur gauche, qui a été prélevé et ramené au BEA pour examens complémentaires. Aucune des deux hélices n'a été retrouvée en drapeau.

Le compartiment arrière de la nacelle du moteur gauche était très fortement endommagé par l'incendie. Les longerons de support du moteur étaient par ailleurs presque totalement détruits par l'incendie.

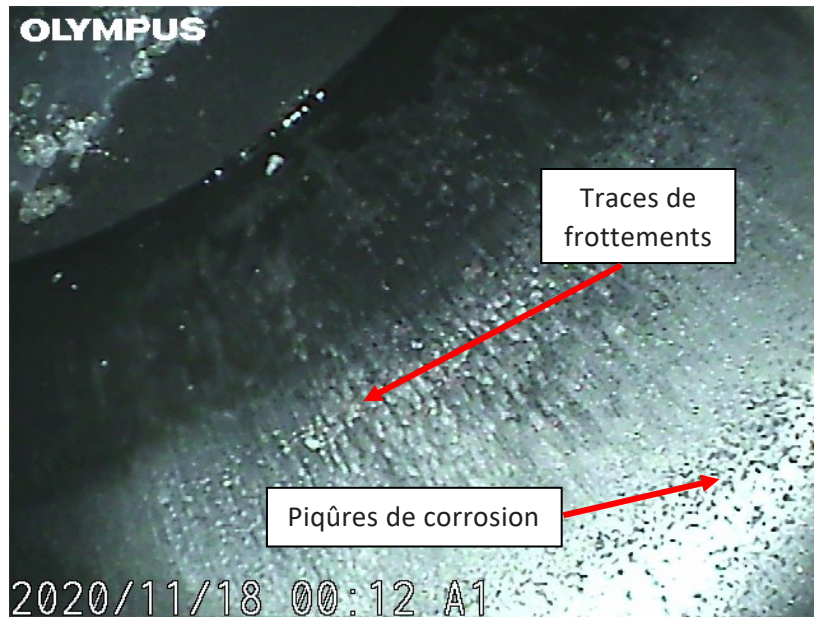
Lors des examens pratiqués sur le moteur environ trois semaines après l'accident, des traces d'échauffement significatif ont été observées, en particulier dans la zone des cylindres n° 2 et 4. Les chemises de l'ensemble des cylindres de ce moteur ont été trouvées fortement marquées par des traces de corrosion et de frottement (voir **Figure 2**). Compte tenu de l'ampleur constatée de cette corrosion et des marques de passage du piston, il est très peu probable que cette corrosion soit apparue postérieurement à l'accident.

Figure 2 : endoscopie du cylindre n° 4 (Source : BEA)

Il est très probable que de la corrosion interne affectait alors le moteur gauche, le faible temps de fonctionnement sur une longue période étant propice à cette dégradation, sans que cela ait été détecté lors des inspections préalables à la vente.

L'enquête n'a pas permis de déterminer l'origine de l'incendie. Il est néanmoins probable que le point de départ du feu se situait au niveau du cylindre n° 4 du moteur gauche.

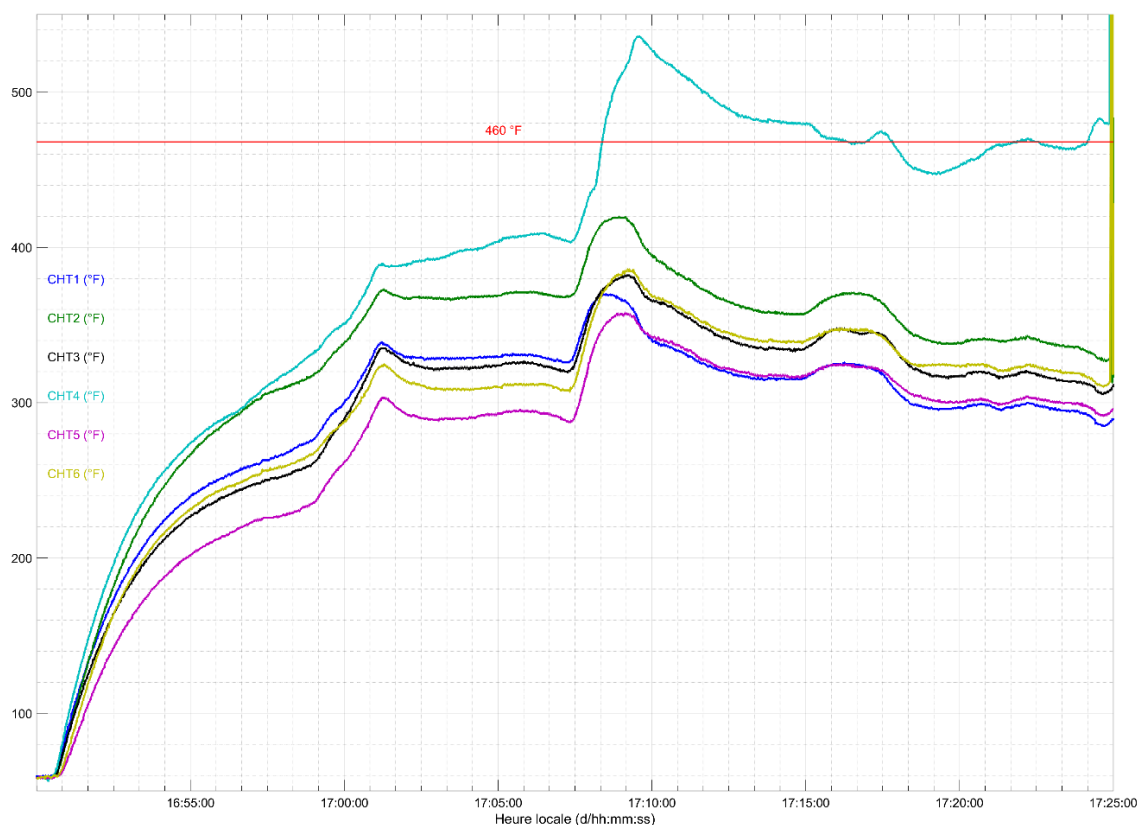
L'étude des données enregistrées a permis de constater que certains des essais au sol montraient une tendance pour la température des culasses des cylindres n° 2 et 4 du moteur gauche à excéder significativement celle des autres cylindres des moteurs gauche et droit, sans toutefois atteindre le seuil défini par le constructeur (460 °F)<sup>13</sup>. Cependant, compte tenu de l'incertitude sur les conditions de réalisation de ces essais, il n'a pas été possible de conclure de façon certaine quant à l'existence d'un dysfonctionnement du moteur antérieur au vol de l'accident. Les autres paramètres enregistrés ne montraient pas de déviation significative par rapport à la norme.

Les données du vol de l'accident ont également été exploitées. Elles montrent dès la mise en puissance au sol une montée rapide de la température du cylindre n° 4 et, dans une moindre mesure, du cylindre n° 2. La température de la culasse du cylindre n° 4 a atteint 536 °F<sup>14</sup>, ce qui excède la limite maximale de température définie dans le manuel du constructeur. Selon le Manuel du CGR 30, cela entraîne l'affichage en rouge du paramètre CHT<sup>15</sup> correspondant sur l'écran du CGR 30 et l'allumage d'un voyant rouge sur le tableau de bord. La température est ensuite redescendue avant de remonter quelques minutes plus tard au-dessus du seuil critique.

Figure 4 : température des têtes de cylindres du moteur gauche lors du vol du 30 octobre 2020  
(Source : BEA)
