INCIDENT

12 juin 2005 - avion immatriculé F-BKQU

Evénement :	désolidarisation d'un volet de courbure de sa biellette de commande pendant le roulage.
Cause probable :	opération de maintenance non conforme.

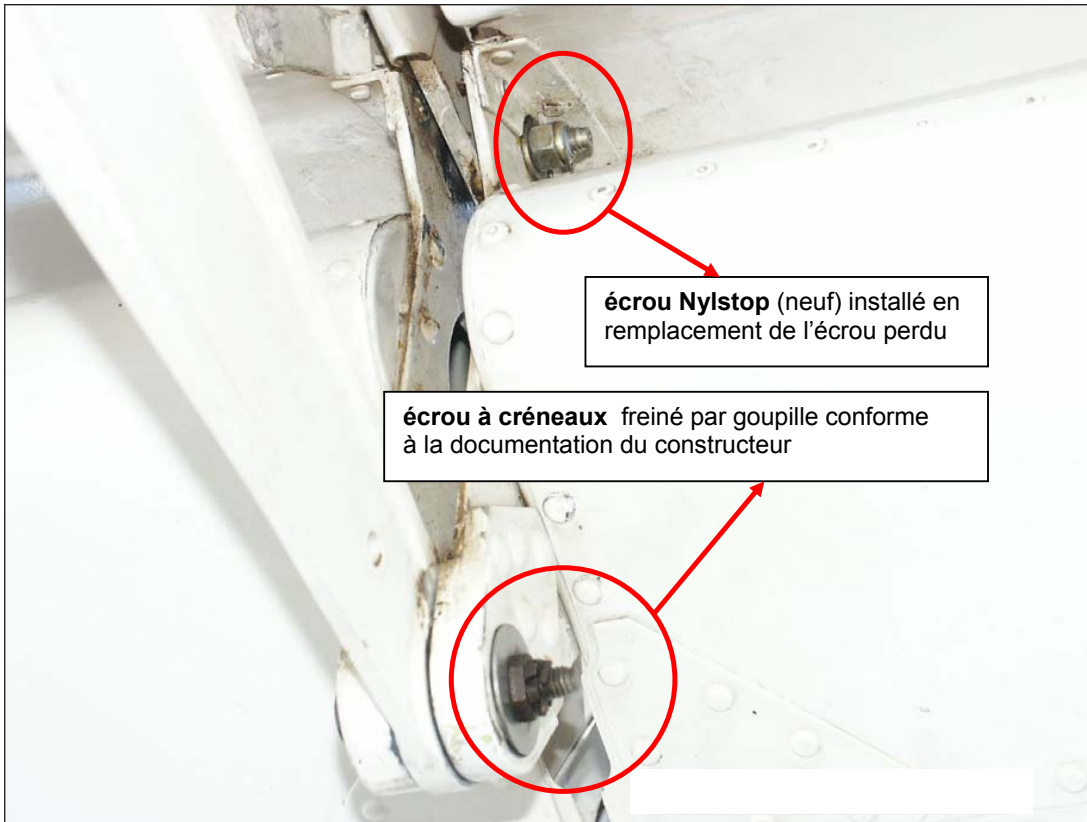
L'avion a été remis en service le jour-même, après remplacement de l'écrou perdu par un écrou de type Nylstop (voir photographie page suivante).

L'enquête technique n'a pas permis de déterminer le type d'écrou préalablement utilisé. L'alésage de la vis ne présente aucune marque résultant d'un freinage par une goupille. En outre, deux types d'écrous (à créneaux et Nylstop) étaient indifféremment utilisés pour l'installation des volets de courbure et de leurs biellettes.

Le constructeur ne fait état, tant dans le manuel de maintenance que dans le catalogue illustré des pièces, que d'une utilisation d'écrous à créneaux freinés par goupille, pour l'installation des volets et des biellettes de commande
