Incident grave survenu au CESSNA - 172 - S
immatriculé **F-0000**
le vendredi 18 février 2022
aux Saintes - Terre-de-Haut (Guadeloupe)

Rupture d'un raccord de câble de commande d'aileron en montée

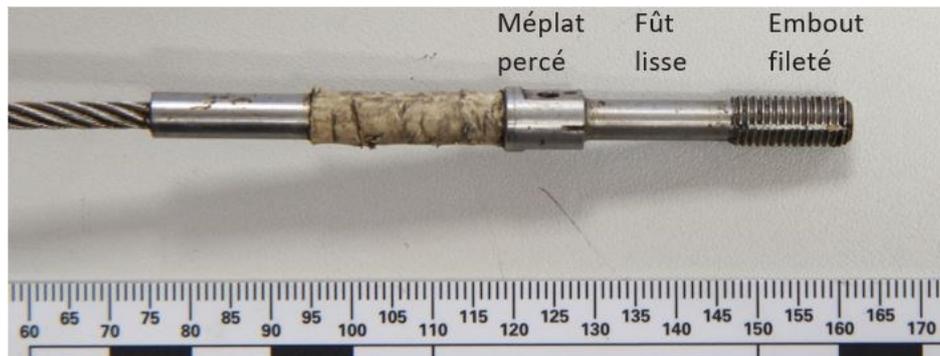
Figure 6 : raccord de câble (Source : BEA)

Les câbles sont en acier inoxydable AISI 303 Se. Ils se terminent par un raccord de type tendeur à vis, constitué d'un fût lisse, d'un méplat percé (permettant le passage d'un fil frein) et d'un embout fileté. Le matériau du raccord est le même que celui du câble (acier inoxydable AISI 303 Se).

Les ruptures des câbles se situent au droit de leur raccord, dans une zone similaire (dans le fût du côté de l'extrémité fileté, dans la région adjacente aux méplats du tendeur).

Les deux zones de rupture présentaient des piqûres de corrosion sur la surface extérieure. La présence de corrosion était également visible sur les cassures. Les deux câbles étaient identifiés par un manchon en élastomère monté sur le fût du raccord, côté câble, sur lequel figurait le numéro de pièce (7). Une fois ce manchon retiré, de la corrosion a été observée sur la surface extérieure du fût, dans la zone située sous le manchon.
