**Accident** survenu au CESSNA – 401 B  
immatriculé **N517HC**  
le 30 octobre 2020  
à proximité de l'aérodrome de Toussus-le-Noble (78)

**Feu du moteur gauche lors de l'approche, atterrissage  
forcé dans un champ**

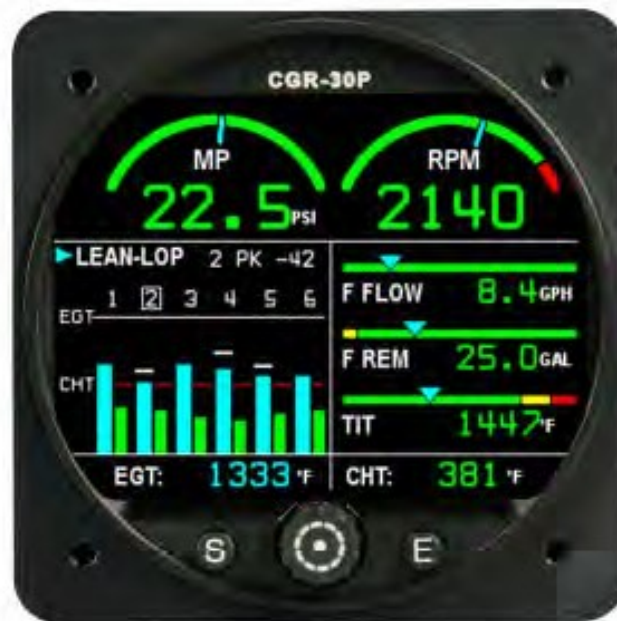
Figure 3 : affichage du calculateur CGR-30 (Source : Manuel d'instructions CGR-30P, page 1)

L'étude des données enregistrées a permis de constater que certains des essais au sol montraient une tendance pour la température des culasses des cylindres n° 2 et 4 du moteur gauche à excéder significativement celle des autres cylindres des moteurs gauche et droit, sans toutefois atteindre le seuil défini par le constructeur (460 °F)<sup>13</sup>. Cependant, compte tenu de l'incertitude sur les conditions de réalisation de ces essais, il n'a pas été possible de conclure de façon certaine quant à l'existence d'un dysfonctionnement du moteur antérieur au vol de l'accident. Les autres paramètres enregistrés ne montraient pas de déviation significative par rapport à la norme.
